RELEVAMIENTO DE LOS SECTORES DE ALOJAMIENTO DE LA UNIDAD RESIDENCIAL II DEL COMPLEJO FEDERAL DE JÓVENES ADULTOS

I. Introducción

El presente informe pretende dar cuenta de lo constatado en ocasión de un relevamiento de los sectores de alojamiento de la Unidad Residencial II –UR II- del Complejo Federal de Jóvenes Adultos –CFJA- llevado a cabo en forma conjunta por diferentes áreas de este organismo.

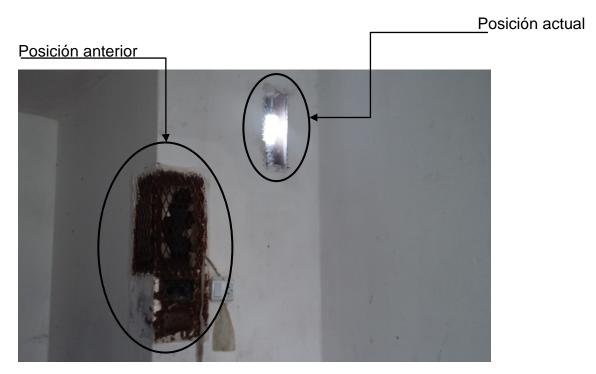
La iluminación artificial de las celdas fue modificada de forma estructural en la gran mayoría de las celdas de la URII. Como se observa en la siguiente fotografía, el ducto de servicios tiene en su esquina una reja de metal desplegado dentro de la cual estaban colocadas -originalmente- las luminarias. Esta ubicación era la adecuada, ya que presentaba un mayor ángulo de irradiación lumínica para toda la celda. Actualmente, esos espacios han sido cubiertos y sellados con cemento y se ha colocado una lámpara en la ventilación del baño, a fin de proveer iluminación a la celda.

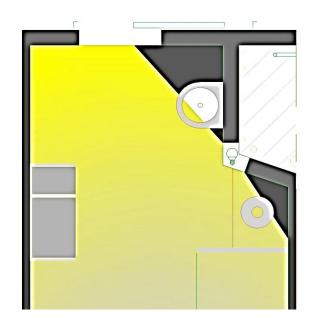
Iluminación artificial original (adecuada)

A continuación se detallan dos esquemas, en los cuales se representa gráficamente la irradiación lumínica de forma anterior y posterior a la modificación realizada. En el esquema "A" la luz está colocada en la esquina del ducto de servicios, lo que favorece la radiación en un ángulo superior al del

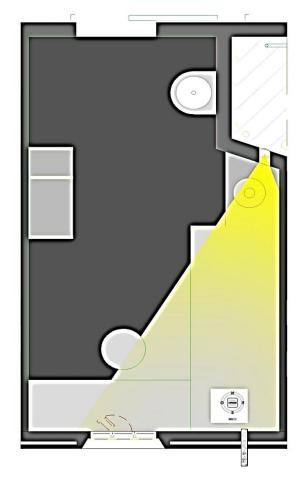
Iluminación artificial actual, luego de la última modificación (inadecuada)

esquema "B", en donde la lámpara se colocó en el pequeño vano de ventilación.

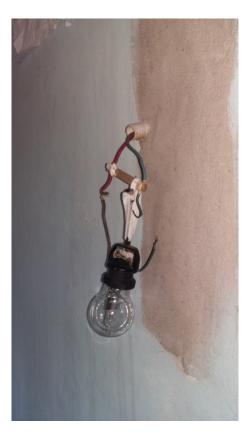
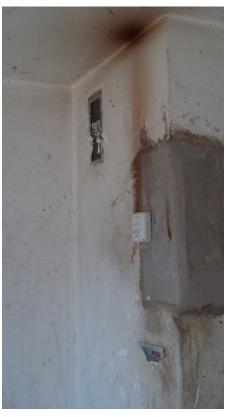
En la actualidad, los vanos del esquema "A" se están tapando con material y la iluminación se realiza con dos cables pelados, donde se coloca el porta lámpara. Esto implica el consiguiente riesgo de un accidente eléctrico., tal como se puede observar en las siguientes fotografías.

Cabe destacar que la iluminación artificial en estos casos es insuficiente, se ha hecho en un lugar incorrecto -ya que el espacio se hizo originalmente para la ventilación- y no cumple con las normas de seguridad requeridas. Por otro lado, si bien se han realizado estas modificaciones en casi todas las celdas, en la mayoría de ellas todavía no se ha completado esta nueva instalación eléctrica, por lo que los detenidos carecen de iluminación artificial en absoluto.

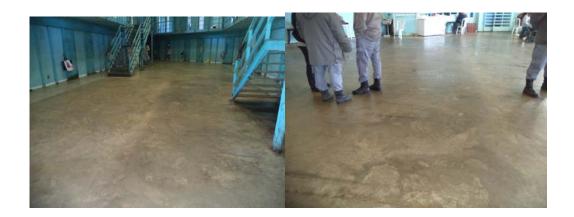
El espacio de uso común se percibe muy amplio y ello encuentra relación con que las mesas, todas ellas de material plástico, se encontraban desarmadas y apiladas sobre el final del sector. Al respecto los alojados manifestaron que las arman para comer y prefieren durante el día tenerlas así para tener mayor espacio de circulación. Aquí mismo también se observan varias sillas, también de plástico, distribuidas por el SUM. Respecto a la cantidad de mesas y sillas, se contabilizaron diez mesas y treinta sillas que deben compartir teniendo en cuenta que hay 44 alojados. Tanto las mesas como las sillas resultan insuficientes para atender la demanda del pabellón en virtud de que la mayoría de estas se encuentra en mal estado. En este mismo sector se ubica una pileta para lavar ropa y otros utensilios; un televisor; un freezer y tres teléfonos. Quienes permanecen aquí alojados no poseen ningún artefacto de cocina. El televisor funcionaba correctamente y los tres teléfonos (los que solo sirven para hacer llamadas no así para recibirlas) también; en cuanto al freezer, si bien los alojados afirmaron que si funcionaba se comprobó que ello no era así, encontrándose vacío y sin emitir frío.

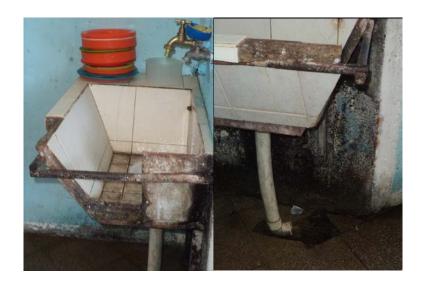
El estado de la única pileta de lavado era deplorable, la cerámica estaba totalmente rota provocando que su uso sea casi imposible, el caño de desagüe cae directamente al desagüe del piso; todo esto provoca que el agua brote por todos lados al abrir la canilla.

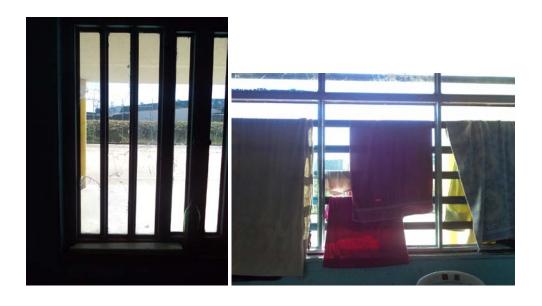
En otro orden, al momento de la visita, el patio se encontraba cerrado a pesar que indicaron que este permanecía abierto por la mañana de 9 a 12 horas, horario en que se había ingresado al pabellón. La mayor parte de los vidrios de la puerta de acceso al mismo y de todo el ventanal que da a este se encontraban rotos, quebrados o ausentes. Considerando la época invernal en

la que nos encontramos, esta situación produce que haga mucho frío al interior del sector.

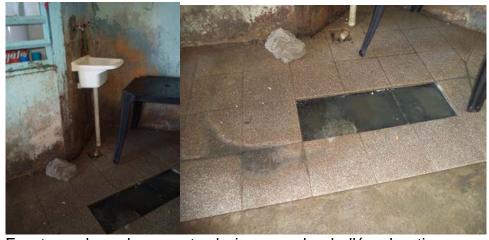
Sobre otra de las paredes del sector común se ubica una pileta de lavado de ropa y demás utensilios la que se encontraba operativa, sin embargo el desagüe se encontraba tapado, con agua estancada en el piso.

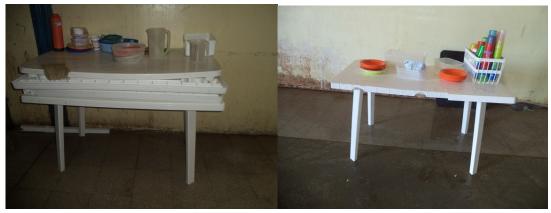
El sector común está conformado por cuatro mesas que no son fijas, y por quince sillas, lo que implica que las mismas deben ser compartidas ya que no alcanzan para que cada detenido utilice una. Sobre ello cabe destacar, que pudo observarse en el lugar dos mesas que se encontraban imposibilitadas de

ser utilizadas ya que no poseían patas. Por otro lado, el espacio común para circular se percibió adecuado.

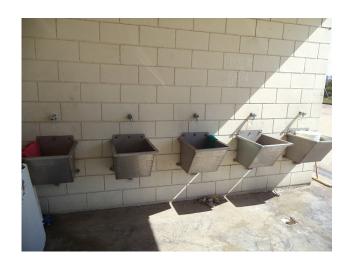
Por último, la zona de lavado está conformada por cinco piletas que se encuentran en el patio del pabellón, de las cuales sólo funcionaban dos. Ellas no sólo son utilizadas para lavar la ropa y demás utensilios personales, sino que también son utilizadas para consumir agua mientras los detenidos se encuentran en el patio, ello es todos los días de 9 am a 13 pm. Resulta importante destacar que éstas son las únicas piletas que poseen los detenidos para poder lavar sus pertenencias.

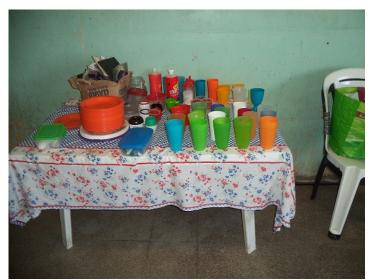
Respecto al sector común se percibió adecuado para la circulación. El mismo se encuentra compuesto por 8 mesas fijas, y por 30 sillas. Sobre ello, resulta importante resaltar que cada una de las sillas se encontraba atada a

otra, ya que las mismas se encontraban rotas y la única manera de utilizarlas era encimar una silla sobre la otra y atarlas con un cordón.

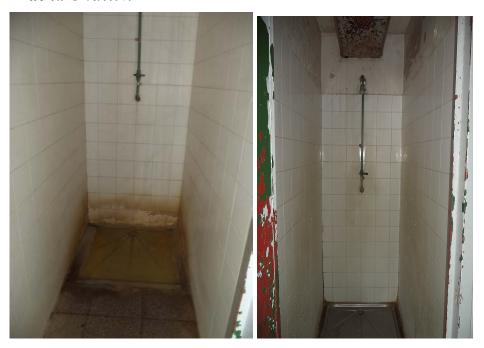
A la derecha del sector de ingreso al pabellón se encuentra un sector de duchas, el cual se compone de siete duchas de las cuales funcionan seis. Las mismas poseen tabiques, puertas, agua caliente, pero no se encuentra en funcionamiento la luz. Asimismo, cabe resaltar que una de las duchas es utilizada por los detenidos como baño, ya que pudo observarse una gran cantidad de orina estancada en la ducha, lo que producía la existencia de un fuerte olor en el lugar.

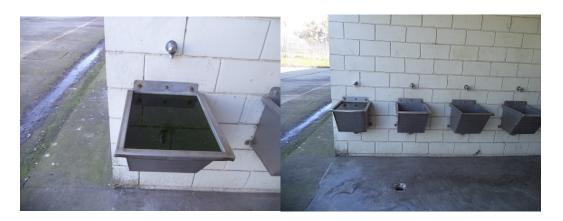
(sic), no tienen un horario fijo. En el mismo se encuentra la zona de lavado conformada por cinco piletas de las cuales sólo funcionaban dos y una se encontraba tapada.

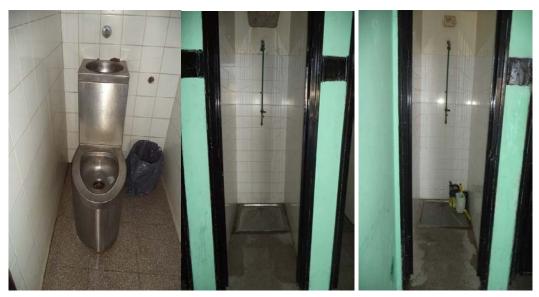
Respecto al sector de duchas, ubicado a continuación del baño, se encuentra compuesto por siete duchas que poseen tabiques, agua caliente, pero sin embargo no poseen luz y la mayoría de ellos no tiene puerta. Además,

según el relato de uno de los detenidos "sólo funcionan correctamente seis duchas" (sic).

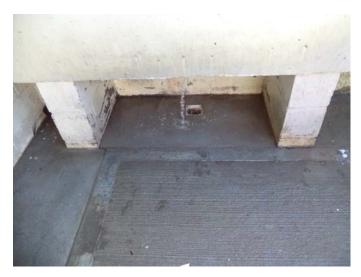
El patio se encontraba abierto, y según se conoció, permanece así de 9.30 a 17 horas todos los días excepto los fines de semana. El espacio de este es menor al de los patios de los pabellones con celdas individuales, siendo inadecuado para una cómoda circulación de todos los alojados. En este, como en otras ocasiones, se visualizó la ropa recién lavada tendida al sol. Aquí se ubica otro piletón, pero en este caso, si bien poseía agua y las canillas funcionaban, no existía caño de desagote por lo que el agua escurría directamente sobre el piso del patio inundando todo el lugar.

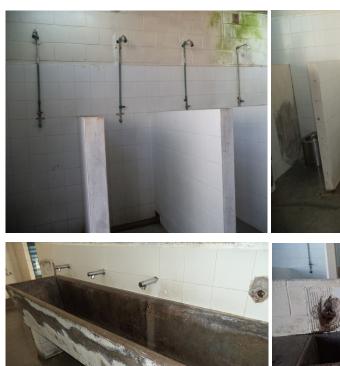
En lo que respecta al sector de baños, el mismo se encuentra en muy mal estado. Son cinco los baños con los que cuentan los detenidos para satisfacer sus necesidades, alguno de ellos no poseen puerta. Se encontraban en mal estado higiénico y en uno de ellos no funcionaba el botón de descarga por lo que no podía ser utilizado. Acerca de las duchas, el pabellón en cuestión cuenta con cinco duchas que se encuentran todas en correcto funcionamiento, poseen tabiques, agua caliente y luz, sin embargo ninguna de las ellas posee puerta, lo que implica que la privacidad de los detenidos se vea vulnerada. Al frente de éstas últimas, hay una pileta grande que posee 3 canillas, que se encontraban en funcionamiento y un agujero que demuestra la inexistencia de

otra canilla en ese lugar. Del otro lado, se ubica otra pileta con dos canillas, ambas también en correcto funcionamiento.

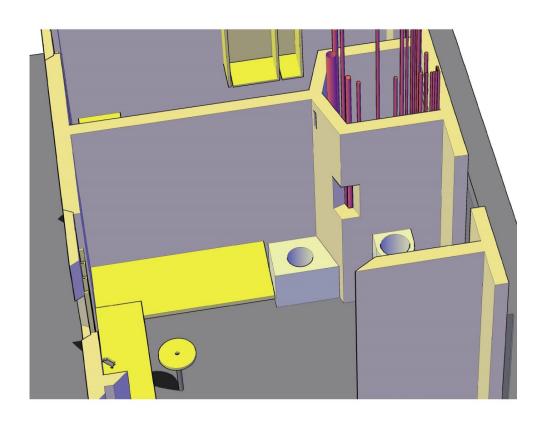
El diseño de los módulos es moderno y contempla los espacios de acceso rápido a los servicios de cada una de las celdas (ductos de acceso a sanitarios e iluminación, planta de servicios, calderas, agua y calefacción) con lo cual no se puede justificar la falta de un adecuado mantenimiento en tiempo y forma. (Ver esquema 3D).

Todo edificio necesita mantenimiento, ya sea por deterioro del uso, envejecimiento de los materiales, corrosión o humedad, este mantenimiento debe ser constante y eficiente. De lo contrario, con el tiempo se acrecienta y es muy difícil revertir una situación que, de ser corregida en su momento, no sería tan costosa en términos de recursos, tanto humanos como económicos. Las soluciones alternativas pueden proveer soluciones rápidas pero provisorias, estas deben ser resueltas de acuerdo a las especificaciones originales en las que fue concebido el edificio, ya que de no ser así se compromete el uso y habitabilidad del mismo.

Lo señalado pone entonces de manifiesto la urgente necesidad de implementar una reparación integral de esta UR, motivo por el cual se deberá establecer qué intervención llevar a cabo desde este Organismo.
