*Procuración Penitenciaria  
de la Nación*

**Informe Relevamiento Integral**

**Centro de Régimen Cerrado Dr. Luis Agote**

**Visita del 5 de septiembre de 2016**

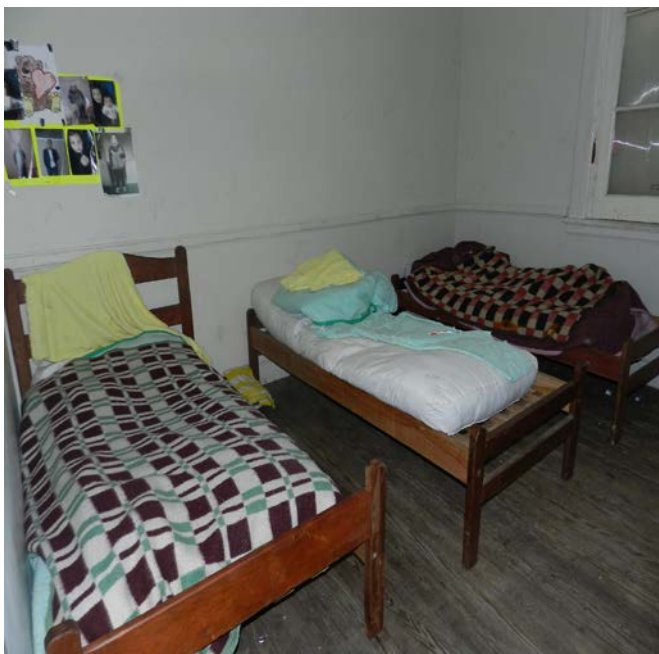
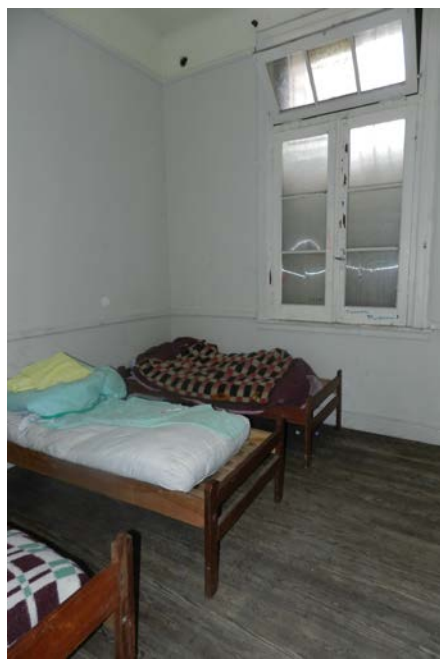
El estado de la pintura de la habitación era adecuado, no se observó humedad en ninguna parte ni goteras en el techo –siendo que ese día llovía fuertemente-, el piso era de pinotea y se encontraba en buen estado.

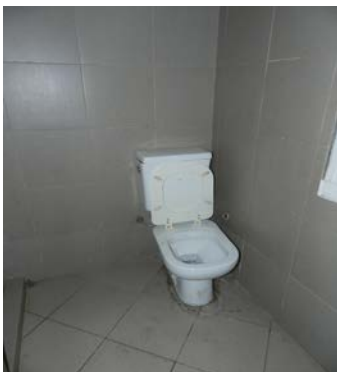
Al lado del sector común se sitúa el baño de óptimas dimensiones, revestido íntegramente –piso, paredes y solado- de azulejos hasta los 2 metros de altura, con un inodoro con mochila de cerámica que funcionaba correctamente, un lavabo del mismo material pero sin suministro de agua y una ducha con agua fría y caliente en funcionamiento pero a la cual le faltaban las perillas de la grifería y la roseta. El estado de higiene y limpieza era aceptable, aunque se observó la rejilla de desagüe rota y obstruida con basura. Teniendo en cuenta que el lavatorio del baño no posee suministro de agua y que la pileta de la cocina tampoco, se puede

afirmar que en este sector los jóvenes no tienen acceso al agua, salvo aquella provista por la ducha.

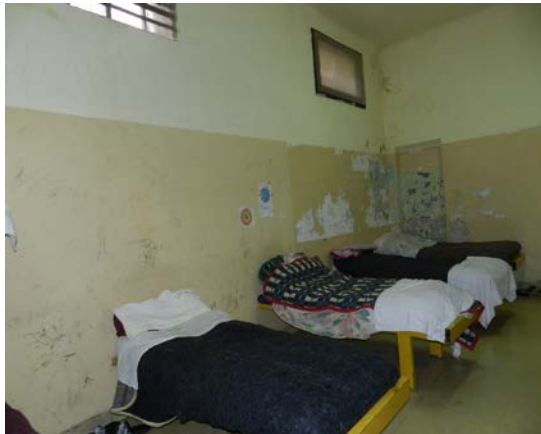
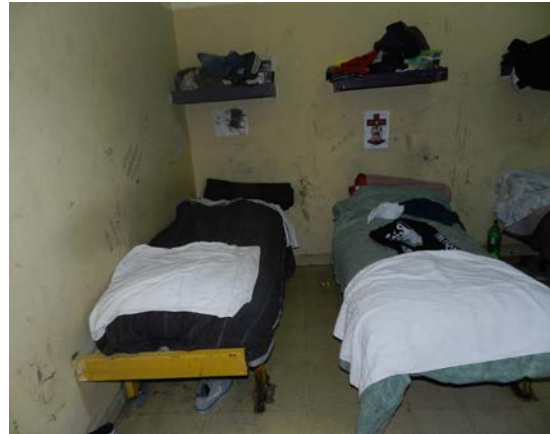
Al igual que en los otros sectores el piso era de mosaicos. Respecto al estado de la pintura, este no era el adecuado, las paredes estaban manchadas y se observó en algunos sectores la pintura descascarada.

El lugar se encontraba calefaccionado por una estufa colocada en altura sobre un lateral y con un enrejado de protección. El estado de higiene no era óptimo.

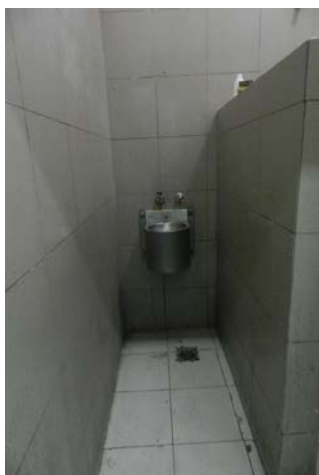
El baño se conforma por un lavabo de acero inoxidable –del tipo anti vandálico- con agua fría y caliente, un inodoro del mismo material que se encontraba tapado pero

cuya descarga funcionaba correctamente -conforme se pudo corroborar- y una ducha también provista de agua fría y caliente pero sin roseta. Aquí tampoco había ninguna puerta, cortina o tabique, ni al ingresar al sector de baño ni adentro del mismo, resultando imposible la más mínima y elemental intimidad. El solado y las paredes están revestidos con cerámica hasta los 2 mts de altura. Se observaron 2 ventanas adentro del baño las cuales carecían de vidrios o placas de policarbonato con lo cual la temperatura allí era muy baja.

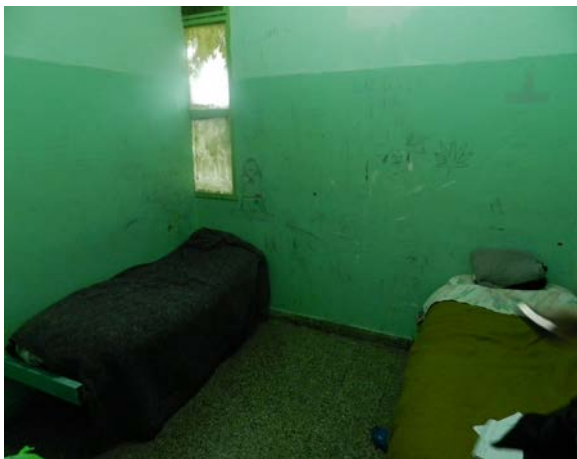
Las dimensiones de las celdas dobles es de 3.10 mts de largo por 3 mts de ancho con una altura de 3.75 mts y una superficie de 9.30 metros cuadrados. En todas las celdas se observó falta de mantenimiento y de higiene apropiada. El estado de la pintura era inadecuado. La iluminación

y ventilación, tanto natural como artificial, era insuficiente o hasta incluso inexistente. La iluminación artificial proviene de una lámpara cenital con protección de metal desplegado. Aquí también los ventanales son rezagos de distintas reformas. Las ventanas miden 0.5 mts de ancho por 1.40 mts de alto y la superficie de iluminación es de 0.7 metros cuadrados siendo la mínima necesaria de 0.93 metros cuadrados. La ventilación proviene de uno de los paños donde se reemplazo el vidrio por una malla metálica. En las celdas con doble cama la única ventana está ubicada sobre un extremo, siendo la misma muy pequeña y con paneles fijos no traslúcidos que impedían su apertura y el paso de la luz natural; sobre la pared que daba al pasillo y en altura había otra ventana de mayores dimensiones pero también con paneles fijos, ésta solo permitía la entrada de mayor claridad a la habitación pero no servía a modo de ventilación del lugar.

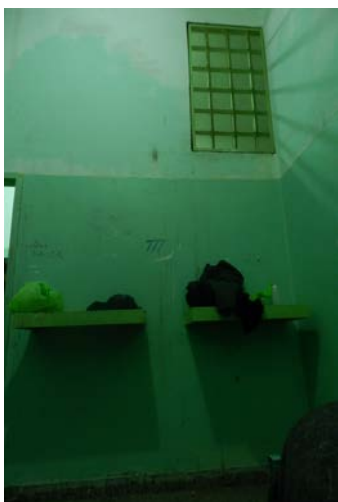
La celda individual mide 1.84 mts de ancho por 3.00 mts de largo por 3.75 mts de alto y con una superficie de 5.12 metros cuadrados. La iluminación natural proviene de una ventana –de tamaño óptimo- de 1.10 mts de ancho por 3.00 mts de largo por 3.75 mts de alto. La superficie de iluminación natural es de 1.30 metros cuadrados y su ventilación natural es de 0.60 mts por 1.20 mts, equivalente

0.72 metros cuadrados, con lo cual en este caso la iluminación y ventilación sí verifican en su superficie de acuerdo a la reglamentación vigente<sup>5</sup>.

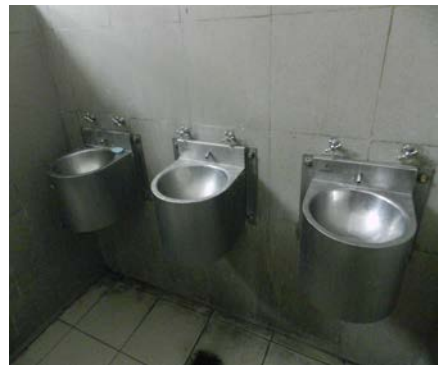
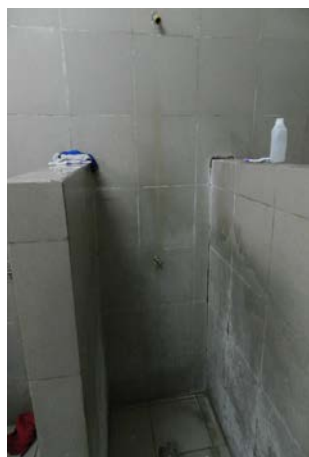
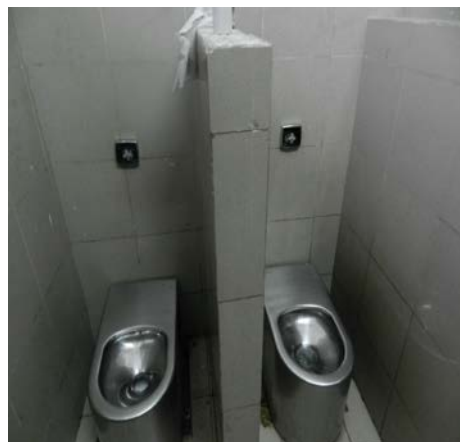
Ingresando al sector de baños que son compartidos, hay 3 lavabos de acero inoxidable con canilla de agua fría y caliente, todos en funcionamiento; 2 inodoros del mismo material del tipo anti vandálico también en funcionamiento y 2 duchas –sin roseta- con agua fría y caliente, ambas en funcionamiento pero sin poder ser utilizadas al mismo tiempo. Se observó humedad en el techo y una ventana por la cual ingresaba mucho frío.

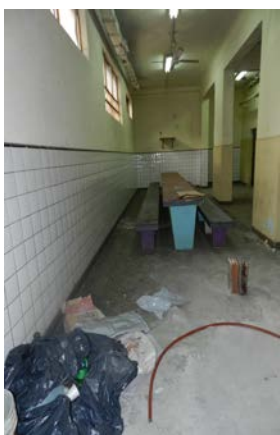
En otro orden cabe destacar que a lo largo de la recorrida se observó una gran cantidad de sectores clausurados, muchos de los cuales no se encuentran en condiciones de ser utilizados y, su habilitación demandaría grandes obras que el instituto no se encuentra en condiciones de asumir.

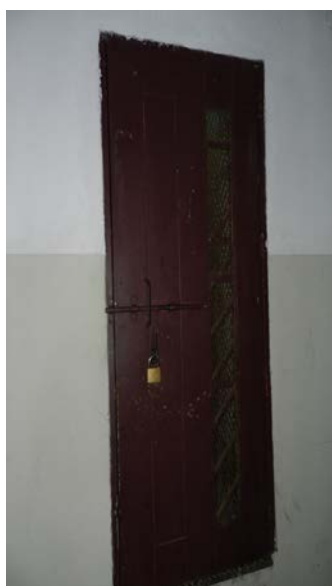
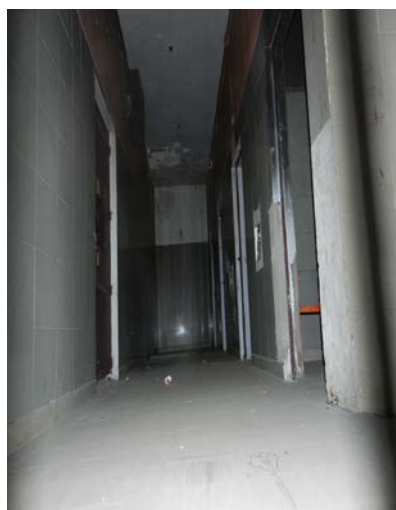
También corresponde destacar que entre los espacios clausurados se encuentra el sector donde se produjo el fallecimiento de Diego Borjas. Se trata del sector denominado “ex ingreso”, situado en la planta baja, enfrente del sector de Preegreso. A pesar de permanecer clausurado, se solicitó ingresar al mismo para corroborar su estado pero ello no fue posible debido a que el personal no encontró las llaves del candado de la puerta. No obstante, se pudo relevar que dicho sector consta de cuatro celdas de 3 metros por 1,8 metros, comunicadas entre

sí por un pasillo, sin servicio de agua ni sanitarios y a las cuales ingresa luz natural por una ventana de vidrio fijo de muy pequeñas dimensiones y la única ventilación proviene de una rejilla contigua a esa
