RELEVAMIENTO GENERAL INSTITUTO DE RÉGIMEN CERRADO MANUEL BELGRANO

El 16 de noviembre de 2016 un equipo de trabajo de esta Procuración Penitenciaria concurre al Centro de Régimen Cerrado Manuel Belgrano con el objeto de efectuar un relevamiento general de sus instalaciones. La inspección se llevó a cabo en el marco de los monitoreos integrales sobre los establecimientos de detención que alojan niños, niñas y adolescentes dependientes de la Secretaría Nacional de Niñez, Adolescencia y Familia –SENAF-.

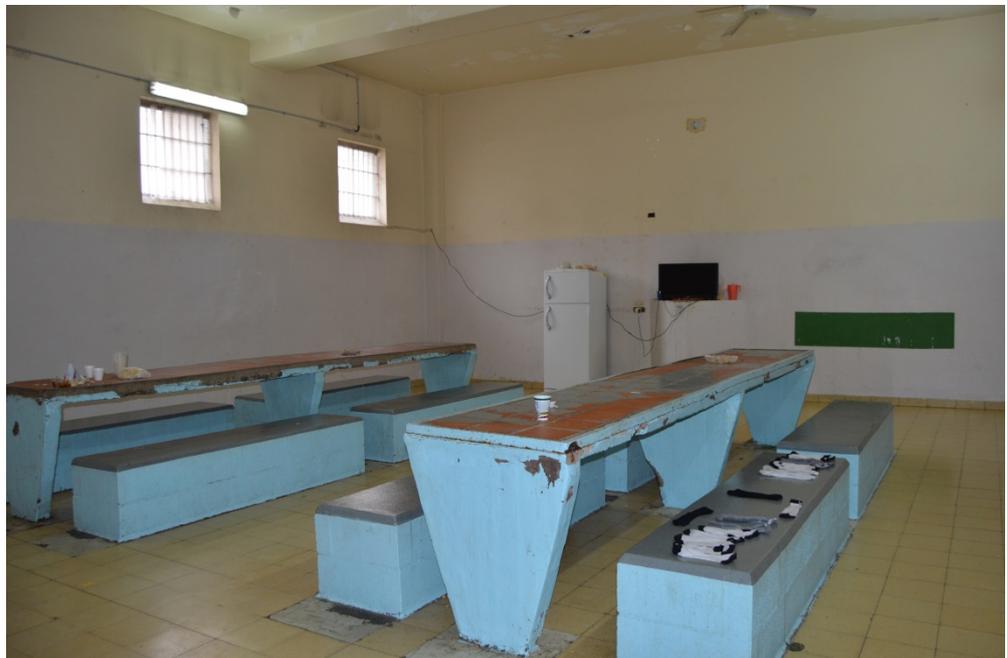
La iluminación natural se obtiene de dos ventanales de 1 metro por un metro los cuales son escasos para esa superficie. La luz artificial de cuatro plafones de luminaria doble colocados en las paredes, también resulta insuficiente en horario nocturno dada la superficie a iluminar.

Comedor sector de alojamiento tercer piso

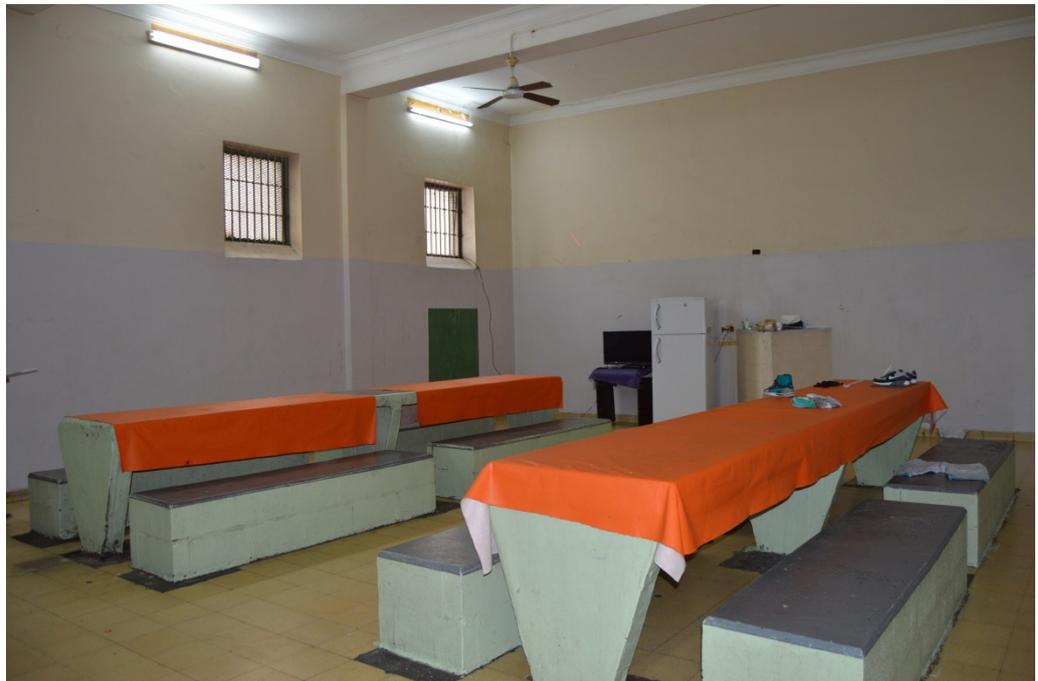
El comedor también contaba con dos mesas alargadas con sus respectivos bancos de cemento fijos. También cuentan con una heladera y un televisor. Se observan dos ventiladores industriales amurados a la pared (uno de estos no funcionaba) y otro ventilador de techo que se encontraba en funcionamiento. La iluminación artificial resultaba adecuada. En cambio la iluminación y ventilación natural eran prácticamente nulas en función de la existencia de dos ventanas muy pequeñas en relación a las dimensiones del ambiente. También aquí hay que destacar negativamente la falta de circulación de aire y el calor del sector.

Comedor sector de alojamiento segundo piso

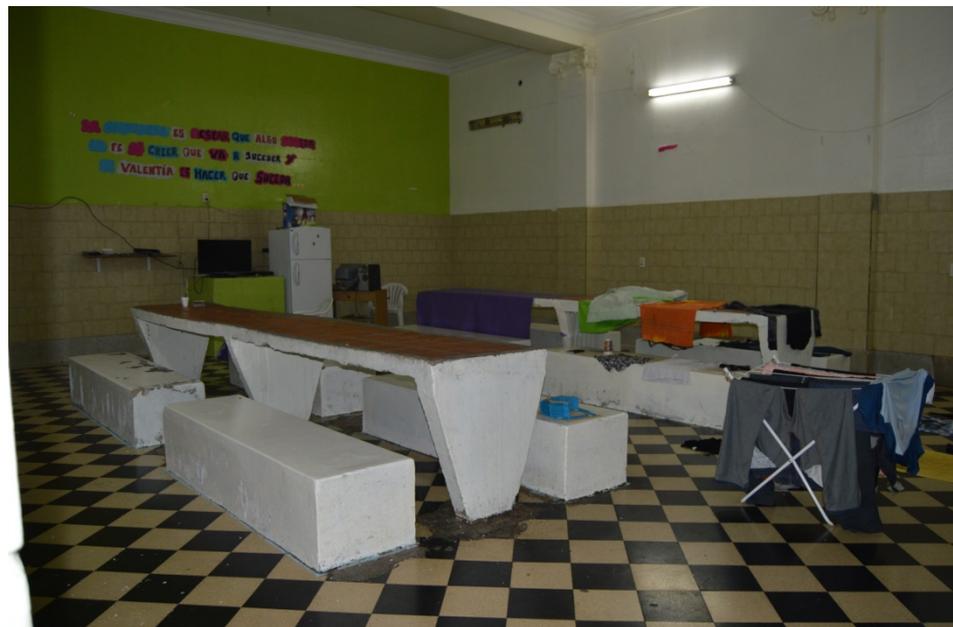
El comedor y salón de usos múltiples era similar al de los otros sectores de alojamiento anteriormente descriptos. Contaba con el mismo mobiliario que los otros sectores (televisor, heladera y ventiladores) y además una computadora sin acceso a internet. La iluminación artificial provenía de unos tubos de luz -algunos de los instalados no funcionaban-.

Comedor sector de alojamiento primer piso

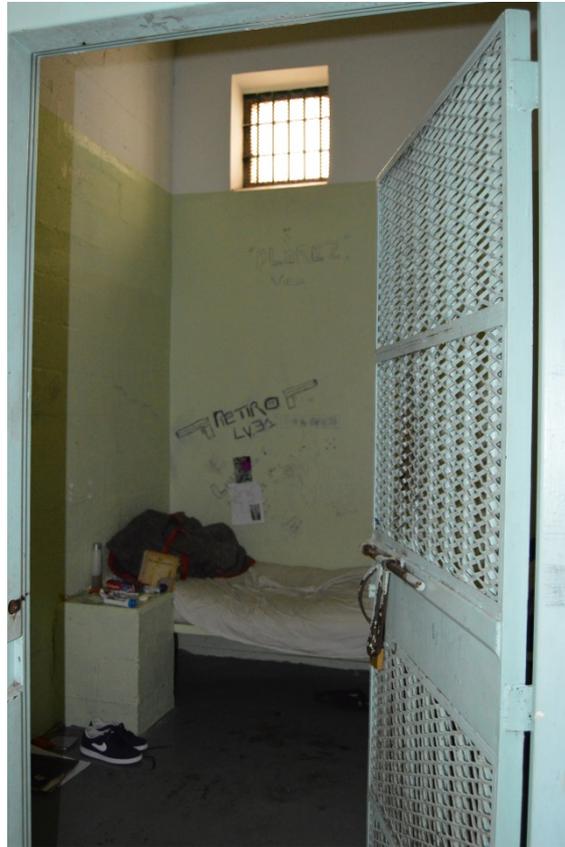
Celda sector de alojamiento del primer piso

En las celdas se observaron camastros de hierro y repisas de madera. La luz también se encendía de afuera, se advertía que era demasiado tenue. Las ventanas ubicadas al interior de las celdas, eran pequeñas y presentan un enrejado metálico y detrás placas de policarbonato que casi no deja pasar luz natural

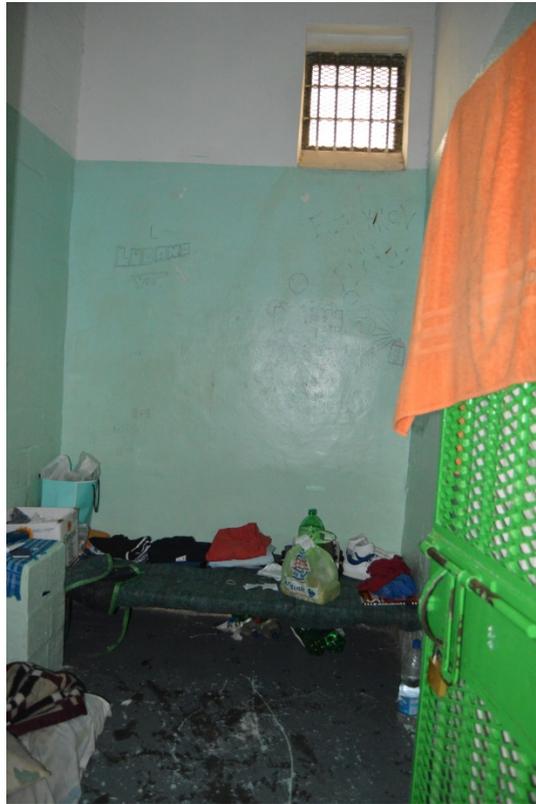
Celda sector de alojamiento del segundo piso

Las celdas cuentan con camas de hierro y pequeñas mesas de apoyo de cemento. Al igual que ocurre en el sector de alojamiento del tercer piso, las ventanas que se encuentran al interior de las celdas presentan un enrejado de hierro que imposibilita su apertura.

Dos de las celdas inspeccionadas siete no tenían luz artificial por rotura del foco o por falta de porta lámpara.

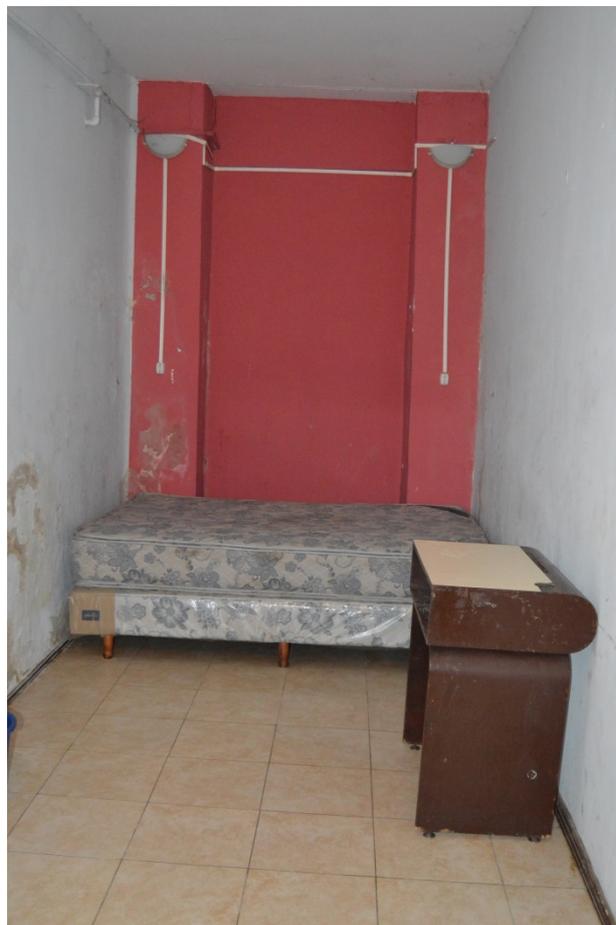
Luego existe una habitación destinada a las visitas íntimas de los jóvenes. La habitación presentaba malas condiciones de mantenimiento. El estado de la pintura en paredes y techos resultaba inadecuado. En la habitación había una cama sin sábanas, un aire acondicionado y un pequeño mueble. El baño de la habitación presentaba una puerta corrediza rota. En su interior había un inodoro y una ducha.

Habitación para visitas íntimas

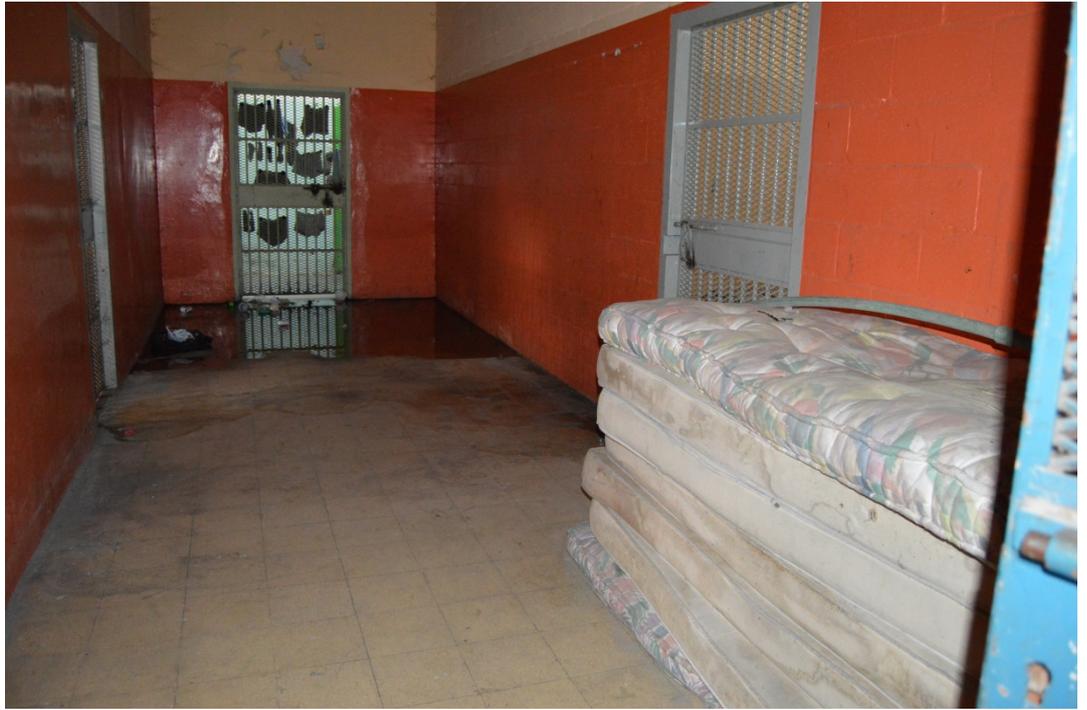
Al fondo del pasillo a la izquierda hay un sector separado por una reja con cuatro celdas que anteriormente se utilizaban para aislamientos como modo de castigo. Este espacio presenta agua estancada y residuos en los pisos. También se observó una pila de colchones. Estos sectores se encuentran clausurados pero su estado higiénico podría ser un foco de contaminación.

Sector inhabilitado

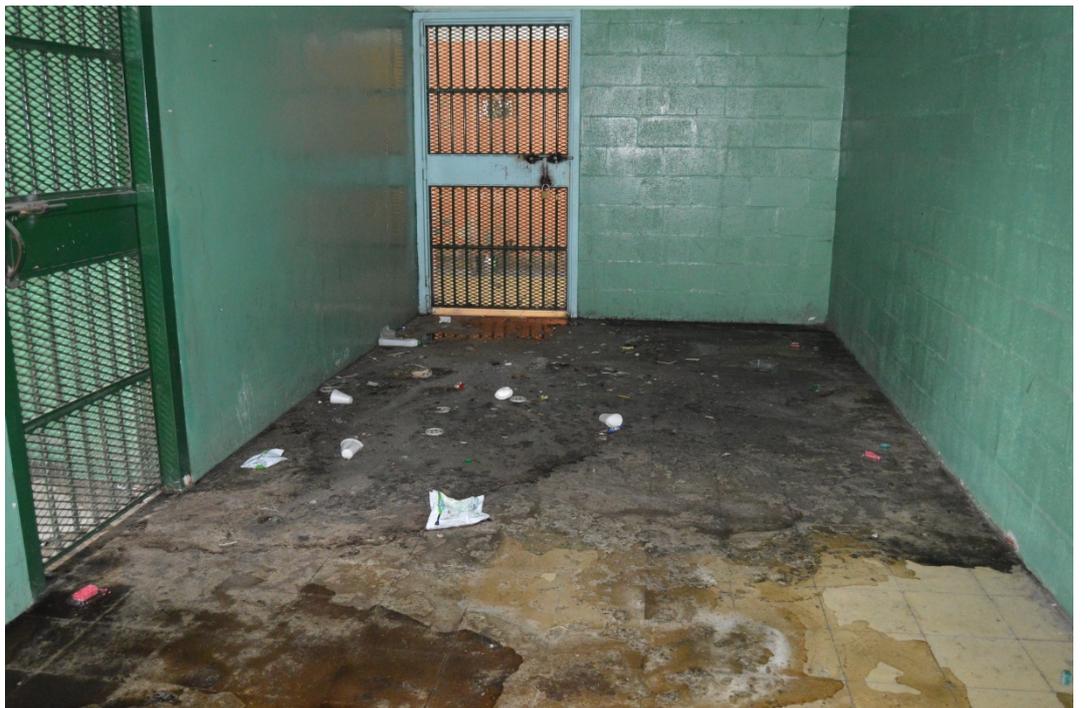
Sector inhabilitado

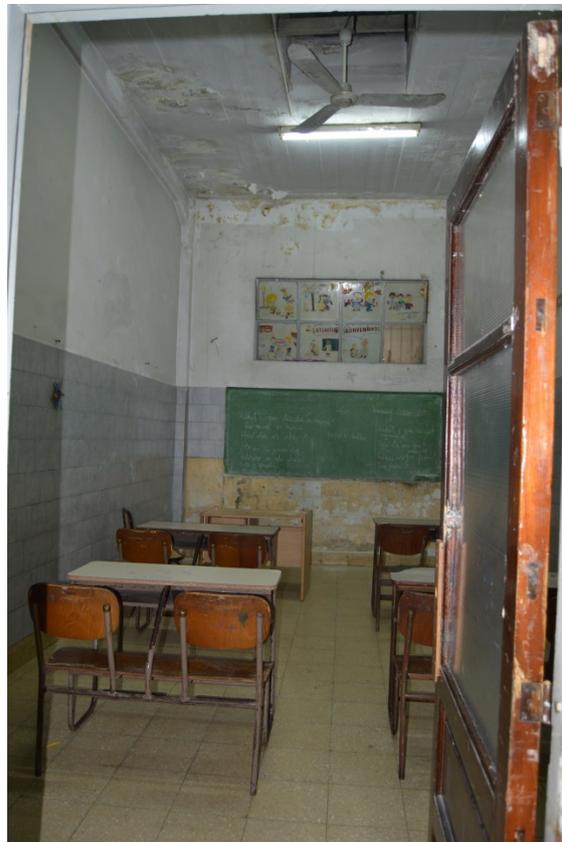
Algunas aulas presentaban malas condiciones de mantenimiento, principalmente en función del estado de la pintura en paredes y techos.

Aula del sector de educación

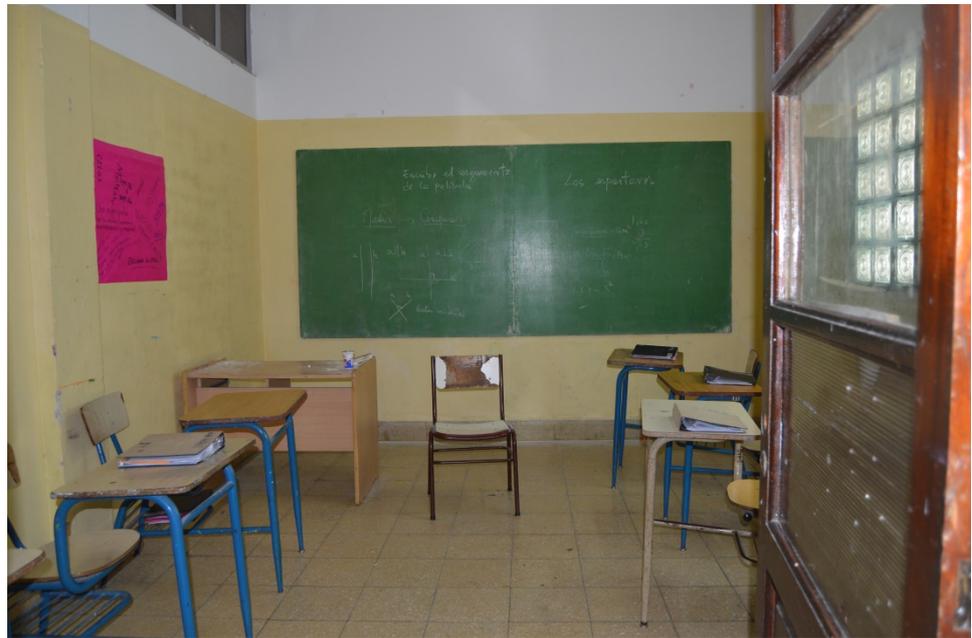
Aula sector de educación

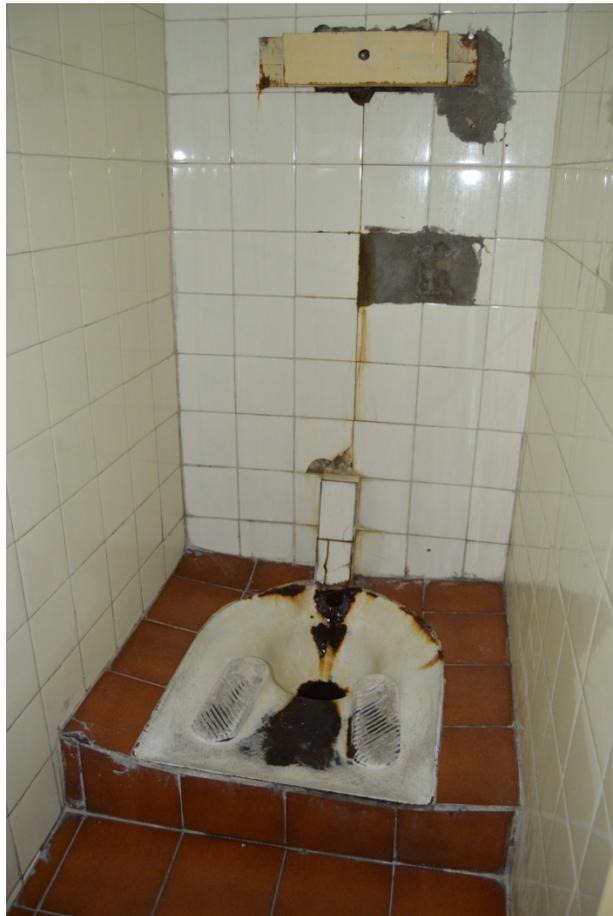
El sector cuenta con un baño equipado con un piletón de cuatro canillas de las cuales solo funcionan dos y tres tazas turcas, estas instalaciones presentaban malas condiciones de mantenimiento.

Baño del sector de educación

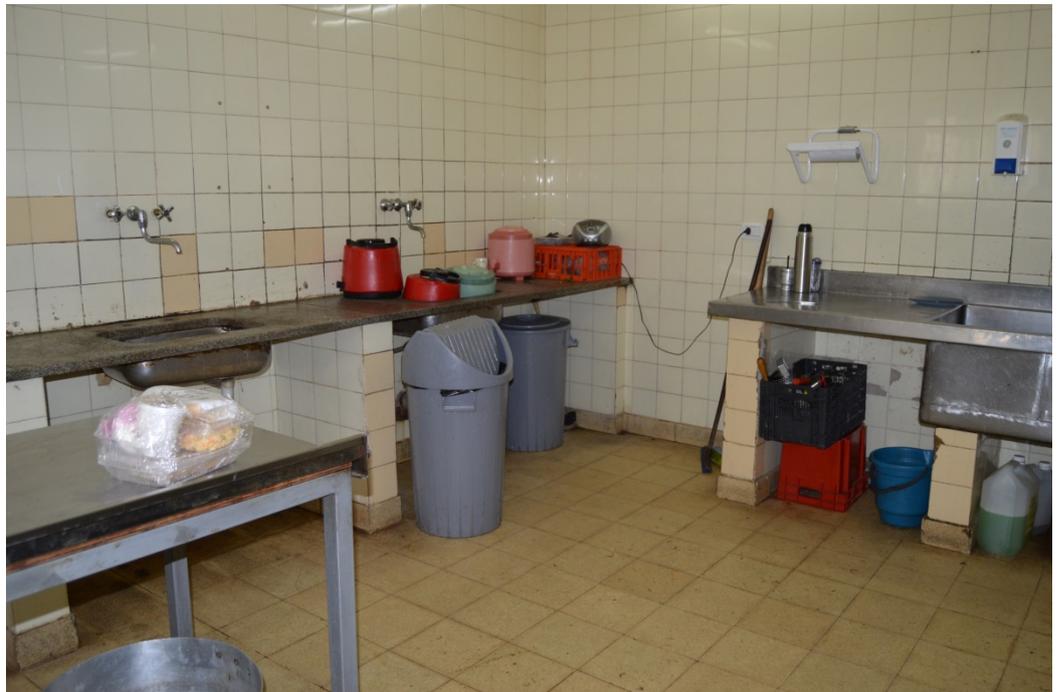
Por último se recorrió el sector de cocina, ubicado hacia el lado derecho del pasillo que se encuentra antes del hall de ingreso. Aquí se observó la existencia de dos freezers, una cámara de frío, una heladera, 3 piletas de lavado y 6 hornos con las respectivas hornallas. Las condiciones de limpieza del sector parecían ser las adecuadas.

Cocina

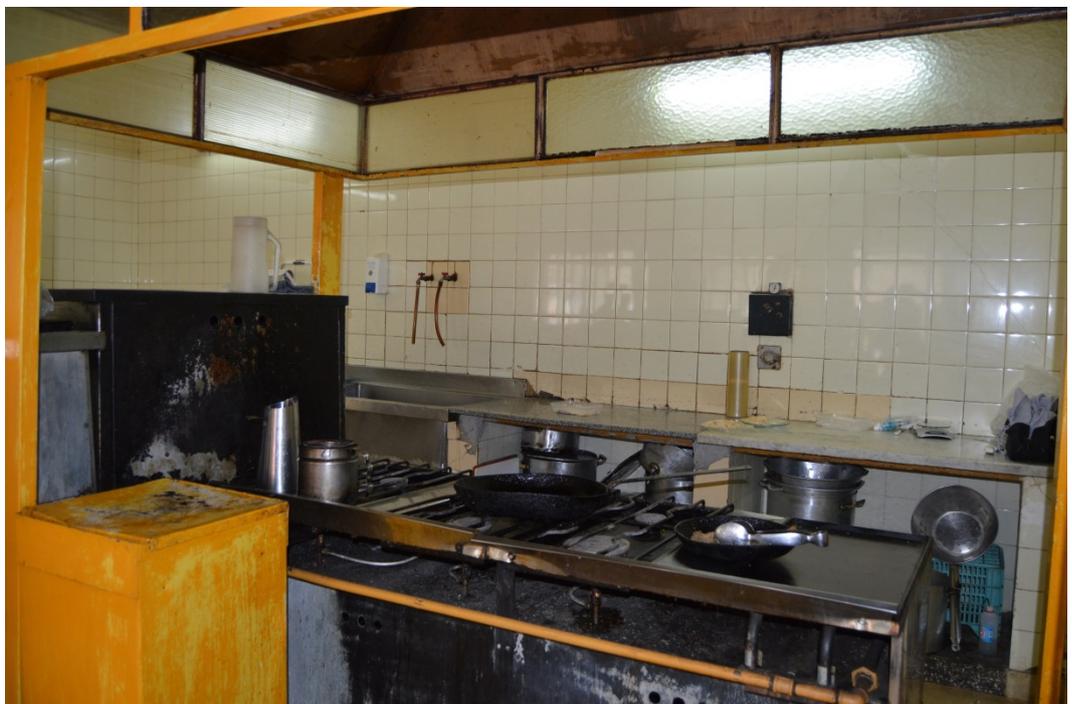
Cocina
