Complejo Penitenciario Federal II (CPF II) - Marcos Paz

*Informe sobre condiciones
de habitabilidad 2024:*

Procuración Penitenciaria
de la Nación

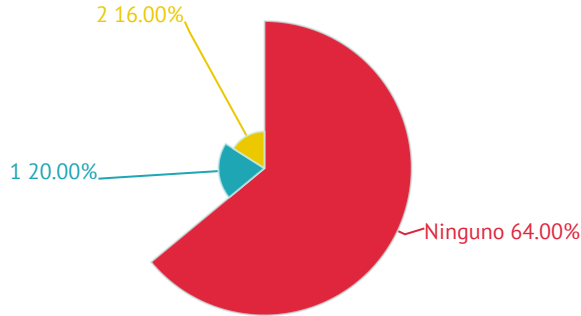
Respecto de los sanitarios, en los 25 pabellones celulares cada celda tiene su sanitario original pero también había baños compartidos en los sectores comunes. Si bien en el diseño edilicio la totalidad de los espacios deberían contar con 2 inodoros, solo en el 16% de los casos había dos habilitados, y en el 64% de los casos no había ningún inodoro en la zona común.

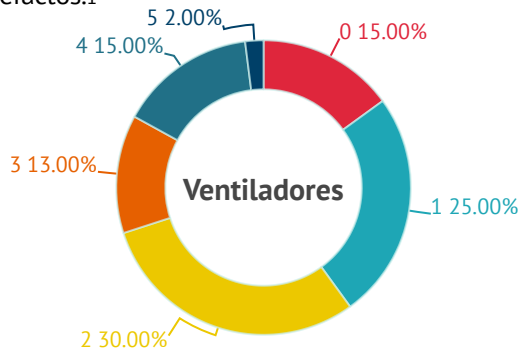
Respecto de la ventilación, si bien en un 85% se detectaron aparatos que cumplen tal función, suelen ser pocos para los metros cuadrados que necesitan ventilación. Es así que en los sectores comunes de los pabellones un 70 % tenían hasta 2 artefactos.1

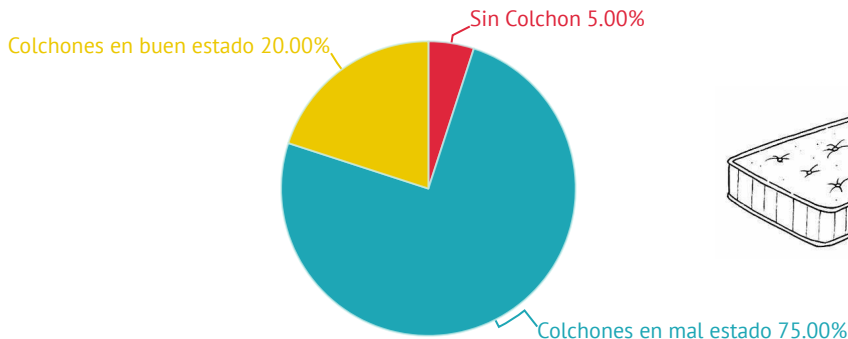
Si bien no fue muy alta la cantidad de PPL sin colchón, aquellos que no poseían en su mayoría eran ingresos, los mismos suelen estar en muy mal estado; esto provoca no solo un mal descanso sino también agravamiento de problemas de salud como los de columna o respiratorios.

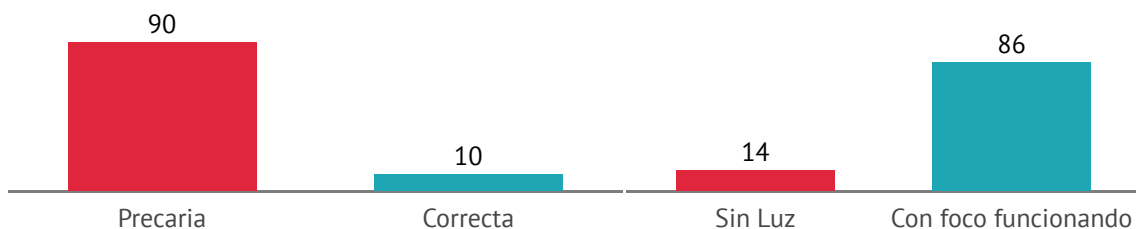
Un 10% de las celdas no tenían luz artificial por faltantes de lámparas.

Tomando aquellas que tenían lámparas, pero no funcionaban, el porcentaje de celdas que por la noche quedan a oscuras asciende a 14%.

En cuanto a la cantidad de conexiones eléctricas precarias e inseguras ascienden a un 90%.

Estas formas se despliegan en cables pelados sin aislar, colgando, tomas rotas. Incluso en muchos casos directamente la celda no cuenta con instalaciones eléctrica.

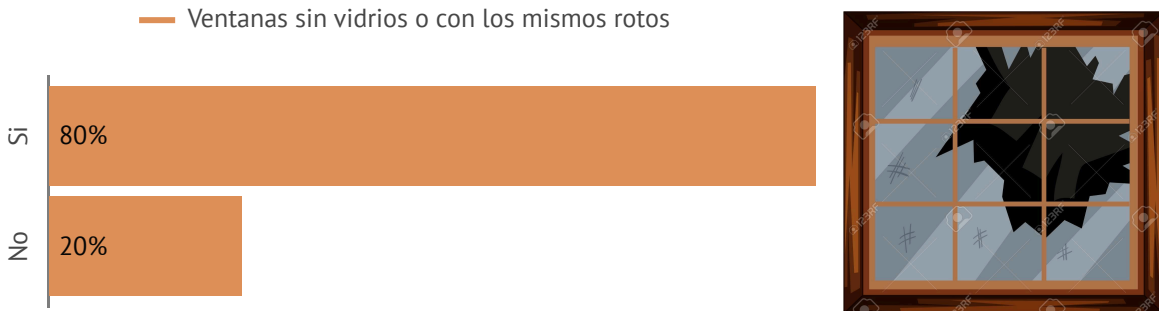
Ninguna de las celdas contaba con artefactos para ventilar el espacio, aunque la totalidad tiene una ventana. Sin embargo, si tenemos en cuenta aquellas que tenían los vidrios rotos o directamente no contaban con los mismos, representan el 80%.

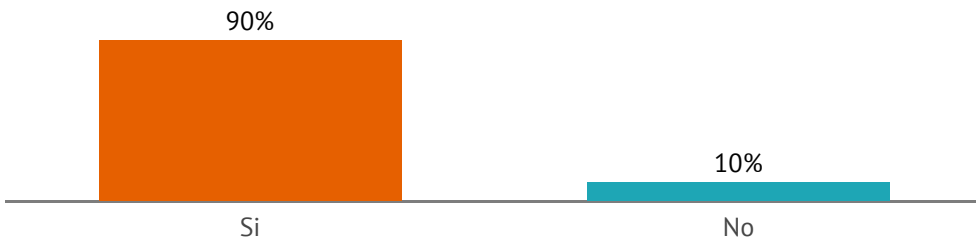
En cuanto a las paredes un 90 % se encontraban en mal estado de pintura y varias con presencia de humedad.
