RELEVAMIENTO DE LOS SECTORES DE ALOJAMIENTO DE LA UNIDAD RESIDENCIAL II DEL COMPLEJO FEDERAL DE JÓVENES ADULTOS

I. Introducción

El presente informe pretende dar cuenta de lo constatado en ocasión de un relevamiento de los sectores de alojamiento de la Unidad Residencial II –UR II- del Complejo Federal de Jóvenes Adultos –CFJA- llevado a cabo en forma conjunta por diferentes áreas de este organismo.

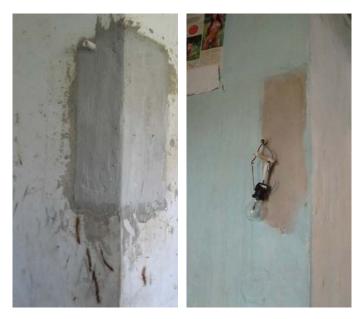
Puntualmente en lo que respecta a las instalaciones eléctricas de las celdas, el 93% de las relevadas eran inadecuadas. Asimismo, en el 80% de las celdas no había luz artificial.

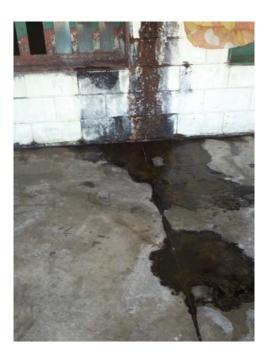
Respecto a la higiene general de los sectores comunes, este se encontraba limpio y no se observaba basura por el piso ni mal olor; sin perjuicio de ello, aquí los alojados también mencionaron la existencia de ratas y cucarachas. La pintura en general estaba en mal estado con mucha humedad, al igual que el piso cercano a las duchas y a la pileta el que permanecía con agua y húmedo dado al problema de desagüe existente.

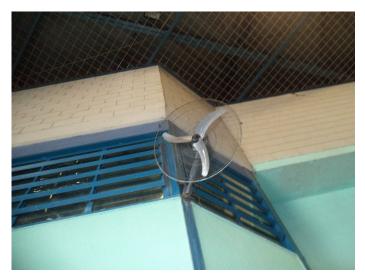
Por otra parte, si bien la iluminación tanto natural como artificial es adecuada, las conexiones eléctricas resultan inapropiadas ya que son precarias y confeccionadas por los detenidos.

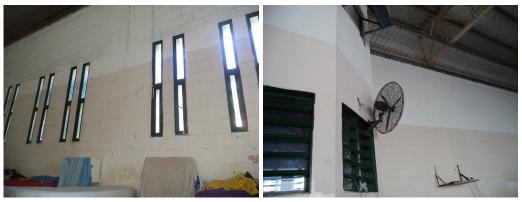
El estado higiénico del pabellón era bueno, sin embargo, pudo notarse humedad en las paredes como producto de la falta de mantenimiento de pintura del mismo. La misma falta de mantenimiento se observó en las conexiones eléctricas, que, al igual que en el resto de los pabellones, resultan deficientes y peligrosas.

Respecto de la ventilación, la misma resulta regular ya que posee un solo ventilador y ventanas muy pequeñas que casi no permiten el ingreso de aire al pabellón.
