*Procuración Penitenciaria  
de la Nación*

**Informe Relevamiento Integral**

**Centro de Régimen Cerrado Dr. Luis Agote**

**Visita del 5 de septiembre de 2016**

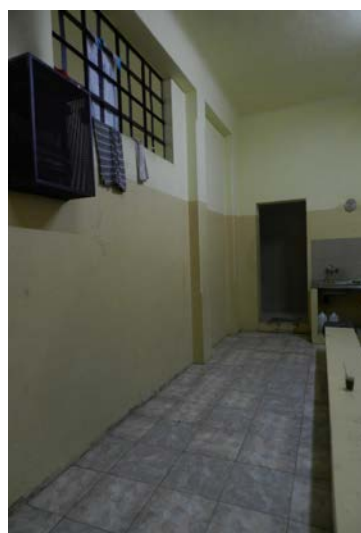
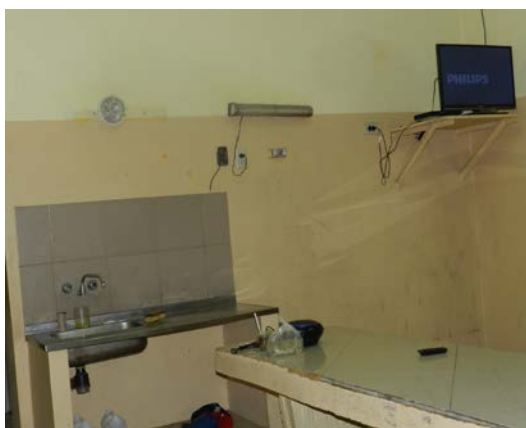
Al ingresar se encuentra un sector común de amplias dimensiones, 7.30 mts de largo por 5.17 mts de ancho, una altura de 3.80 mts y una superficie aproximada de 37.8 metros cuadrados. Este se conforma por una gran mesa

de cemento –revestida en la parte superior por cerámicos- y sus respectivos bancos al costado del mismo material, todo ello amurado al piso. Sobre una de las paredes, hay una mesada de acero inoxidable con una bacha –del mismo material- con agua fría y caliente. La iluminación natural era prácticamente nula y la artificial estaba dada por dos tubos de luz ubicados en el techo y una luz de emergencia. Lo mismo ocurría con la ventilación natural que se encontraba provista únicamente por unas ventanas –sin vidrios- ubicadas en altura y que se comunicaban con el sector de descanso; la ventilación artificial se correspondía con un ventilador de techo. El estado de la pintura de las paredes y techo impresionaba ser adecuado al igual que el piso que era de baldosas. El solado era de cerámico. La temperatura del lugar era templada considerando que era un día muy frío con temperaturas bajas. En el sector había un televisor ubicado en una esquina sobre una plataforma con ménsulas. Al momento del ingreso, todos los jóvenes permanecían en este sector.

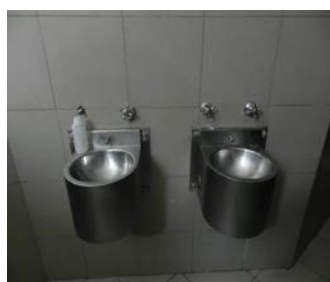
Hacia el fondo del sector de comedor se ubica el baño compuesto de 2 lavabos de acero inoxidable con agua fría y caliente en buen estado de conservación; un mingitorio y un inodoro también de acero inoxidable ambos en buen estado y en funcionamiento, todos ellos del tipo anti vandálico. Al final de este se ubican 2 duchas de las cuales sólo usan una –con agua fría y caliente- debido a que, según refirieron los adolescentes, no se pueden usar las 2 duchas al mismo tiempo porque una se queda sin agua; las duchas están incompletas y faltan todas las rejillas. Tanto el piso como las paredes –hasta los 2 metros de altura- se encuentra revestido de azulejos, el estado de higiene y de mantenimiento era correcto, solo se observó humedad en una parte del techo. Cabe referir que el sector de duchas no cuenta con ventana, claraboya ni extractor, con lo cual carece de ventilación. Un aspecto a destacar es la falta total de puertas, cortina o tabique tanto al ingreso del sector como adentro del mismo, con lo cual no hay intimidad en absoluto.

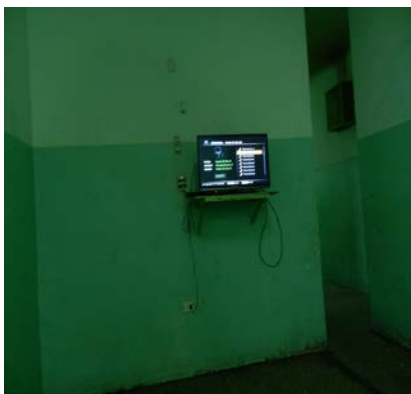
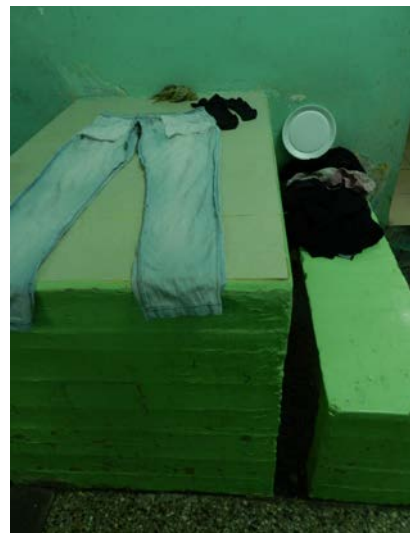
Comenzando por el salón de usos múltiples, podemos decir que sus dimensiones son mucho más chicas que los anteriormente descritos –con una superficie de 30 metros cuadrados-, con 2 mesas fijas de cemento revestidas en la parte superior por azulejos y cada una de ellas con sus

respectivos bancos del mismo material. En el sector había un televisor, un ventilador de techo, 2 tubos de luz y 3 ventanas de 1.20 m2 cada una y con paneles fijos. Si bien en este caso la iluminación natural cumpliría con la norma 1/10 –superficie mínima de iluminación natural de la superficie total-, se percibió que tanto la iluminación como la ventilación natural era muy escasa<sup>4</sup>. El piso era de mosaicos y el estado de la pintura de todo el sector era inadecuado. Cabe mencionar que en este espacio se visualizó ropa recién lavada que se encontraba tendida sobre una de las mesas y ello se producía dada la ausencia en el sector de algún elemento que permitiera que los adolescentes pudieran colgar sus ropas luego de asearlas.

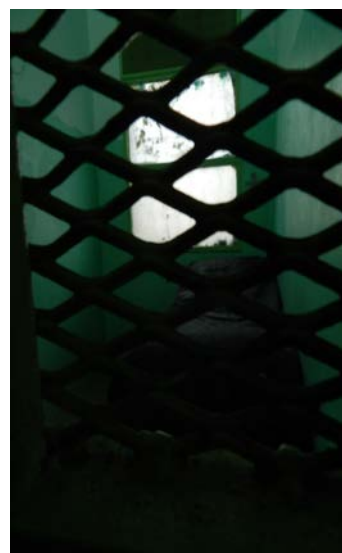
La celda individual mide 1.84 mts de ancho por 3.00 mts de largo por 3.75 mts de alto y con una superficie de 5.12 metros cuadrados. La iluminación natural proviene de una ventana –de tamaño óptimo- de 1.10 mts de ancho por 3.00 mts de largo por 3.75 mts de alto. La superficie de iluminación natural es de 1.30 metros cuadrados y su ventilación natural es de 0.60 mts por 1.20 mts, equivalente

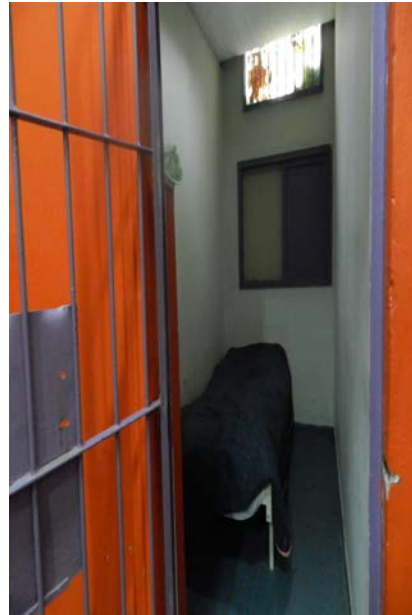
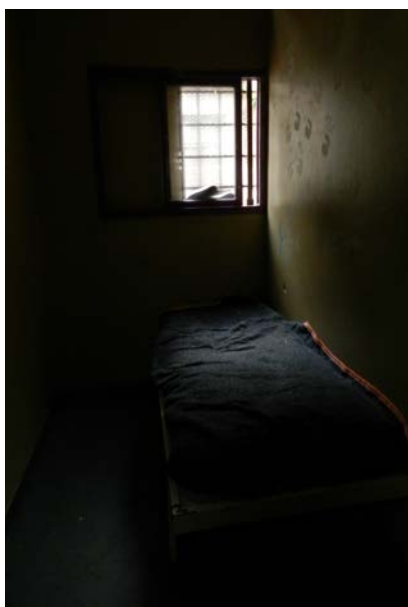
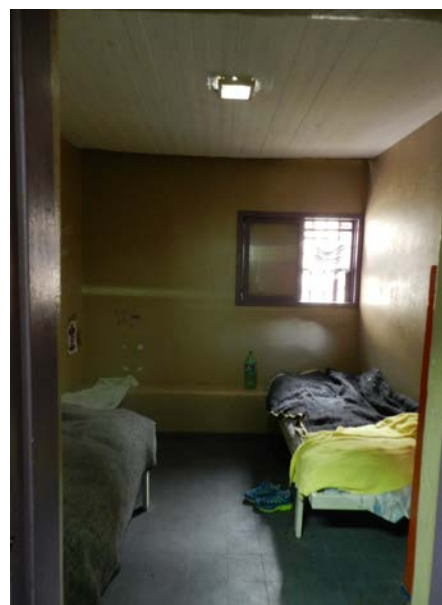
Respecto al sector de descanso, se trata de un sector conformado por 14 celdas, 12 de tipo individual, 1 dobles y 1 triples. La habitación doble posee 3 mts por 2.70 mts y una superficie de 8.10 mts cuadrados, mientras que las 12 individuales poseen medidas irregulares, con superficies que oscilan entre los 4.10 y 4.80 metros cuadrados. Las puertas de todas las celdas eran idénticas a las descritas en el sector Sanidad. El estado de mantenimiento y conservación de este sector era mejor que el de Sanidad. La iluminación -natural y artificial- aquí también era un poco mejor, había claraboyas en el techo de las celdas que permitían la entrada de luz natural. Las camas también de hierro y fijas al piso, todas con colchón y la ropa de cama apropiada, sin mobiliario alguno salvo por una estantería de mampostería que funciona como mueble de guardado.

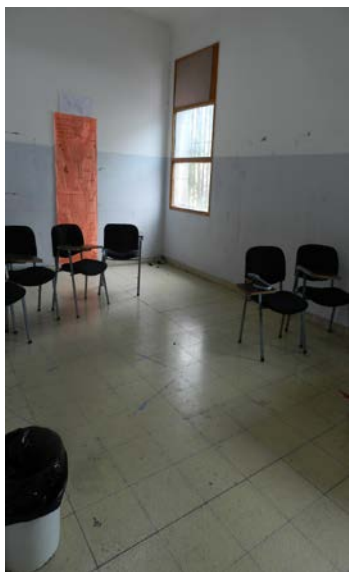
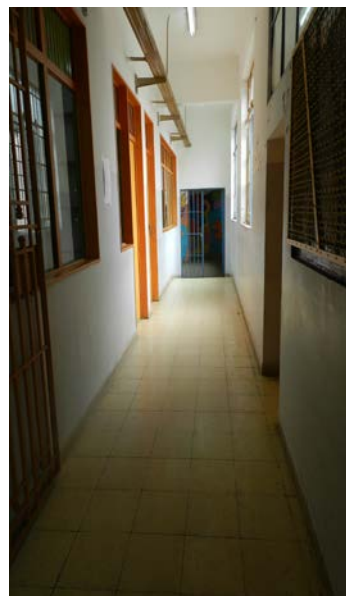
entrada de luz natural como así también de aire, la iluminación natural se registró en 200 lux. Conforme se pudo apreciar, el mantenimiento y limpieza de las mismas era regular, se observó humedad e inadecuado estado de la pintura en las paredes de algunas aulas y basura desparramada. Todas las aulas disponían del mobiliario básico como ser pizarrón, escritorio y sillas con su respectiva tabla rebatible, aunque el estado de algunos de éstos estaba bastante deteriorado. Asimismo, todas las aulas tenían un ventilador de techo. En el interior de un aula había una hoja pegada con el cronograma y horarios de la cursada del nivel primario –el 1er módulo es de 9 a 9.30, el 2do de 9.40 a 10.15, el 3ro de 10.25 a 11 y el 4to y último de 11.10 a 12 hs, todos con un recreo de 10 minutos entre finalización y comienzo de un nuevo módulo-.

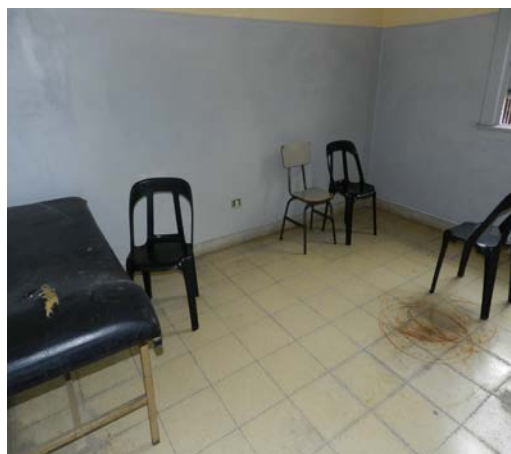
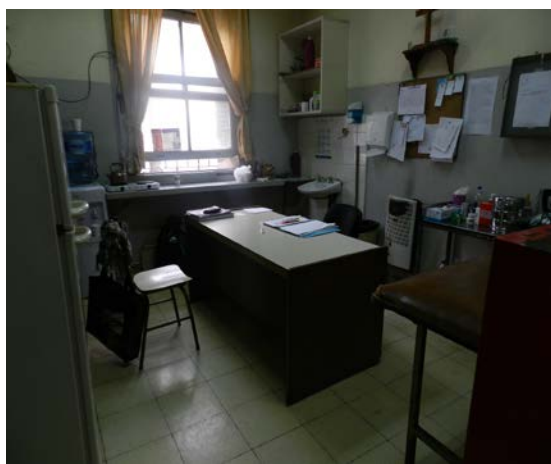
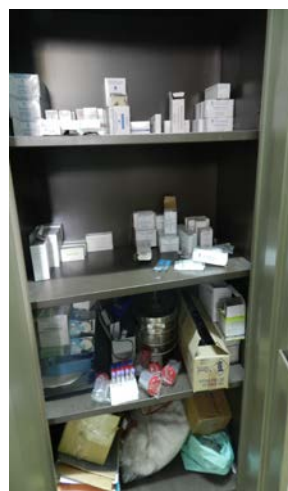
En esta misma planta se encuentra también el área médica conformada por una primera sala la cual a la fecha se encontraba vacía e inoperativa pero que anteriormente funcionaba como sala de odontología. El sector fue desmantelado y se llevaron todos los equipos, aparatos y el sillón odontológico. Contiguo, hay una segunda sala que funcionaría como consultorio, y seguido a esta también, una tercera sala que sería

internación, donde había una sola cama y al momento de la inspección se encontraba desocupada. Sobre el final del pasillo se observa una cuarta y última oficina que es donde se guarda toda la medicación e insumos del área. Corresponde mencionar que durante la recorrida por el área en cuestión, no había presente ningún médico o profesional del sector, solo se encontraba una empleada administrativa conforme ella misma refirió.

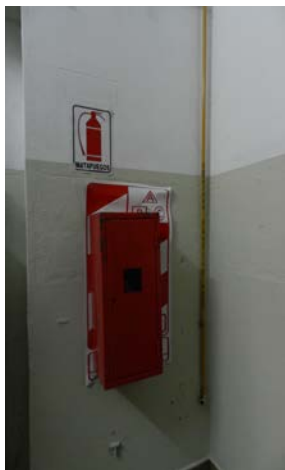
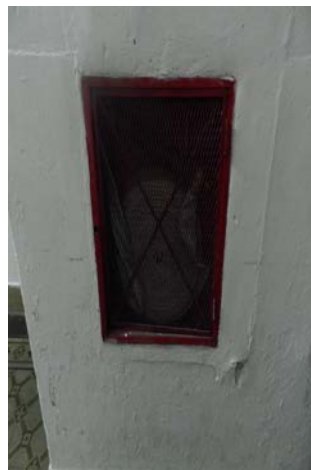
Finalmente se pudo verificar la existencia de matafuegos en los pasillos de la escalera que comunica a los distintos niveles y un nicho hidrante en la planta baja del edificio.
