Complejo Penitenciario Federal II (CPF II) - Marcos Paz

*Informe sobre condiciones
de habitabilidad 2024:*

Procuración Penitenciaria
de la Nación

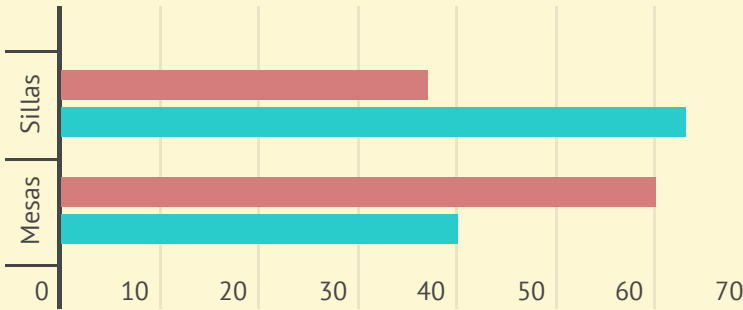
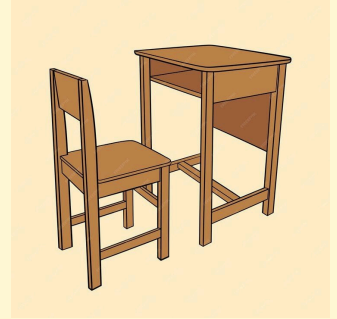
Sillas y Mesas

Solo en un 37% de los casos se detectaron sillas suficientes para todos los detenidos. En tal sentido resulta fundamental señalar que las PPL pasan la mayor parte del tiempo en el SUM, por lo que no tener la posibilidad de sentarse la mayor parte del día es un agravante para tener en cuenta. De hecho 4 de cada 10 PPL no tenía posibilidad de apoyar sus cosas ni comer en los espacios comunes por no contar tampoco con mesas suficientes.

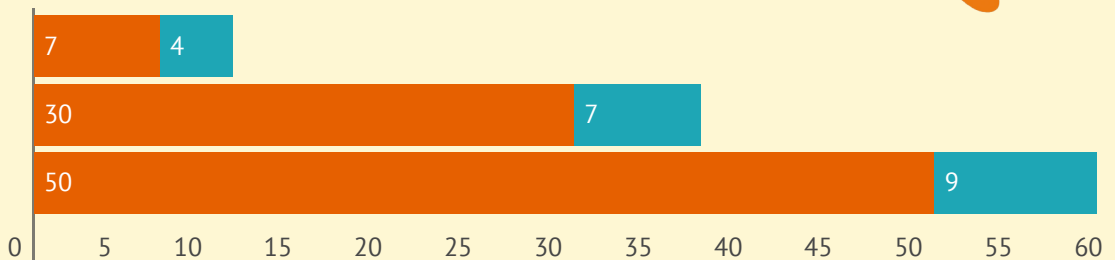
Promedio de telefonos por PPL

El promedio general de PPL por teléfono funcionando es de 7. A medida que aumenta la capacidad de los pabellones la cantidad de teléfonos por PPL aumenta en cantidad pero no en forma directamente proporcional. Lo cual genera que en los pabellones más numerosos sea mas restringido el acceso a la comunicación.

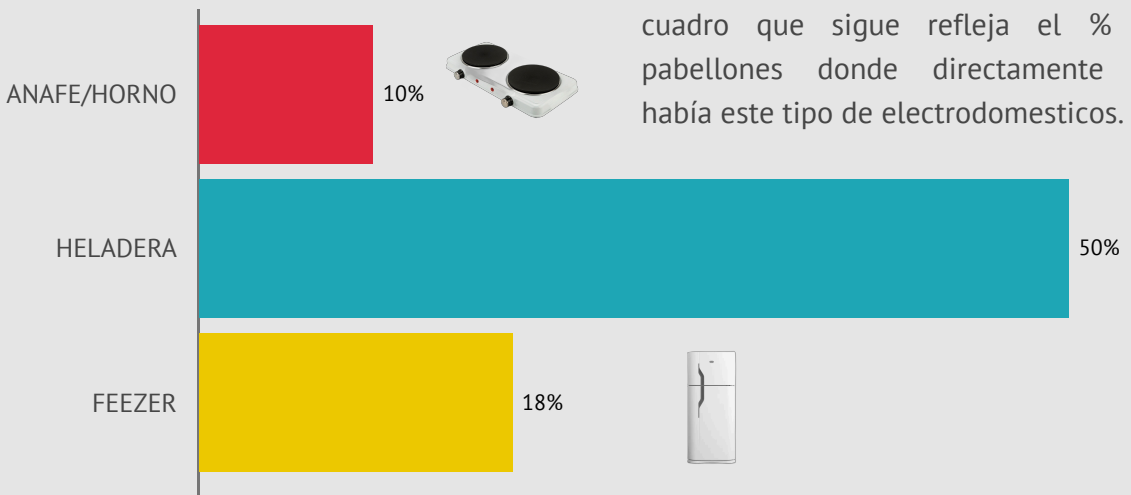
Electrodomesticos

Si bien el SPF tiene la obligación de proveer el alimento, por la cantidad y calidad de la comida, históricamente los detenidos reelaboran lo que se les entrega con algún complemento llevado por familiares o comprados en la cantina. Es así que resulta fundamental contar con artefactos para cocinar y refrigerar alimentos. Sin embargo el cuadro que sigue refleja el % de pabellones donde directamente no había este tipo de electrodomesticos.

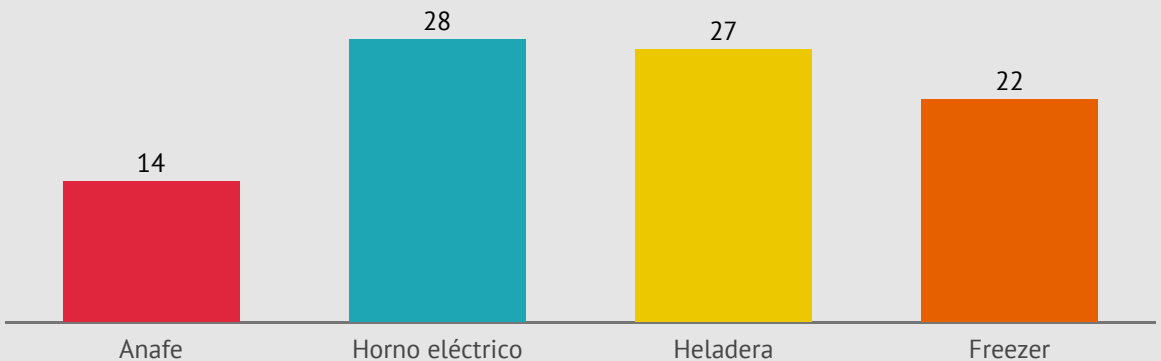
En los casos en que sí contaban con electrodomésticos la cantidad de PPL por artefacto es sumamente baja.

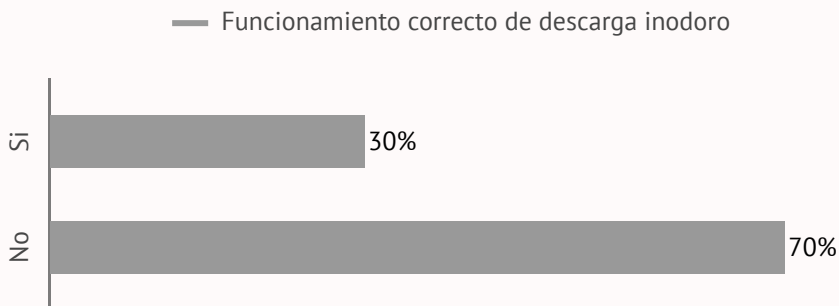
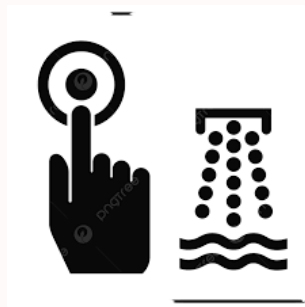
Sanitarios en celda

Las celdas individuales del CPF II se caracterizan por tener un inodoro y un lavatorio con una canilla. En tal sentido se relevó el funcionamiento correcto de la descarga de inodoro y de las canillas del lavatorio.

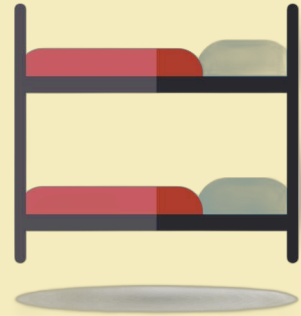
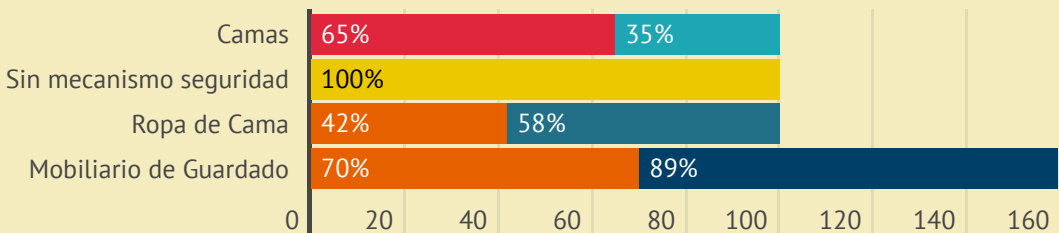
Sector dormitorios en pabellones colectivos

En el caso de los sectores dormitorio de los 15 pabellones colectivos, un 65% de las camas eran cuchetas sin ningún tipo de mecanismo de subida ni tampoco baranda de seguridad.

Si bien en todos los casos había colchones para la totalidad de los alojados muchos de ellos se encontraban en mal estado y un 58% no tenían ropa de cama.

En un 70% de los casos al lado de las camas se encontraba mobiliario de guardado, pero el 89% resultaba insuficiente ya que se observaron muchas pertenencias sobre el suelo.

En el caso de la calefacción funcionaba en la cuarta parte de los espacios visitados, pero la ventilación los artefactos resultaban insuficientes para ventilar por cantidad y desperfectos en los que se observaron.
