Procuración Penitenciaria
de la Nación

**Monitoreo temático sobre el “Procedimiento de Ingreso” en el
Complejo Penitenciario Federal Nº I – Ezeiza
Unidad Residencial de Ingreso (URI)**

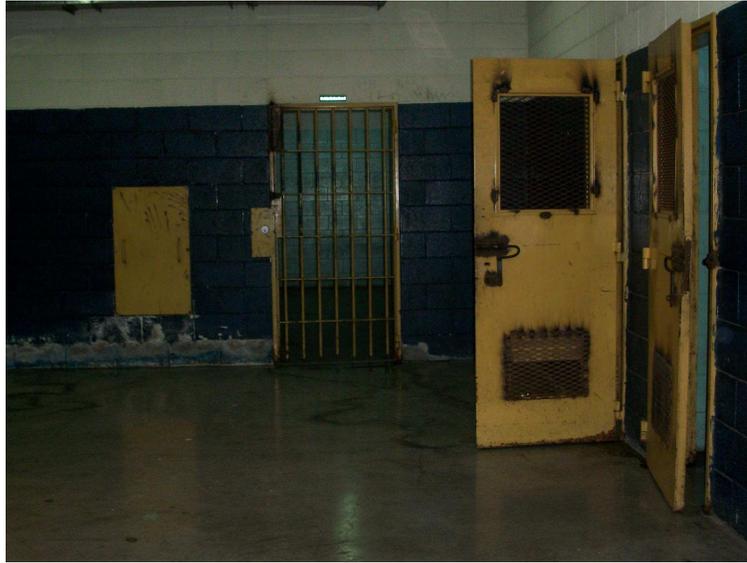
Sector Central del Espacio de “Ingreso”

Al entrar al “Sector de Ingreso o Tránsito”, se visualiza que éste es un espacio físico constituido por una superficie rectangular de 8 metros de ancho por 6 metros de largo aproximadamente, en cuyos lados se ubican distintos compartimientos –oficinas, celdas, baños- y en el centro una columna. Asimismo se observa la presencia de dos cámaras de seguridad fijas, cada una de ellas apunta a cada una de las puertas de ingreso al sector –es decir a aquella que se ingresa desde afuera de la unidad residencial y la que comunica con el interior de ésta-.

En relación a su distribución, en el pasillo que se transita desde la puerta interna por la que ingresó el equipo de esta Procuración hasta el rectángulo mencionado, se ubica un escritorio y una puerta cerrada, que según los dichos de los agentes no cumple ninguna función. Una vez dentro de la superficie rectangular, hacia el lado derecho se encuentra un espacio enrejado que es utilizado por el personal del Departamento de Judiciales al momento de los ingresos. Del lado izquierdo, se encuentran distribuidas algunas celdas, un baño y una oficina para el celador.

En lo concerniente a las condiciones materiales e higiénicas generales del sector se puede decir que las mismas se encontraban en un estado deplorable, visualizándose las paredes sucias, con telarañas, humedad, agua en el piso y con olores muy fuertes. La presencia de humedad en el ambiente se puede relacionar con que el sector no cuenta con ventilación adecuada, ni suficiente, solo en dos celdas –aquellas ubicadas en el lado donde se sitúa el baño para el uso del personal- se constató la presencia de un tubo de ventilación. En el mismo orden, solo tres espacios –la oficina del celador y las dos celdas contiguas a ésta- de todo el sector poseen ventana que da al exterior, las que también estaban en pésimas condiciones de higiene. De esta manera el sector solo cuenta con iluminación de tipo artificial proporcionada por tubos fluorescentes.

De la inspección efectuada se desprende que el sector carece de mantenimiento y limpieza por parte de la administración penitenciaria.

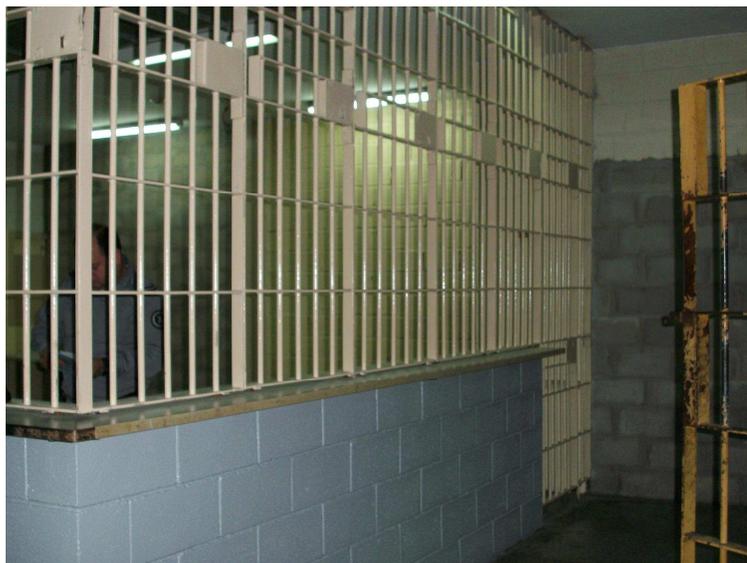
Sector de Judiciales

Respecto de las dependencias que utiliza el personal del Departamento Judicial al momento del procedimiento de ingreso es un sector enrejado con una tarima alrededor de

la reja que cumple la función de apoyo –ya sea de carpetas, expediente, etc.-. Esta tarima de apoyo también se encuentra ubicada del lado de afuera de esta oficina, para el uso de los presos o de los agentes que los acompañan. A un costado de la tarima y colgando de una de las rejas hacia el lado de afuera, se encuentra una especie de trapo, de color negro, donde los presos se limpian luego de efectuar las fichas dactiloscópicas – impresión de huellas digitales-.

Este espacio enrejado conecta internamente con una oficina de judiciales, amueblada con escritorios, computadoras, archivos, etc., donde se encuentra trabajando personal de judiciales las 24 horas.

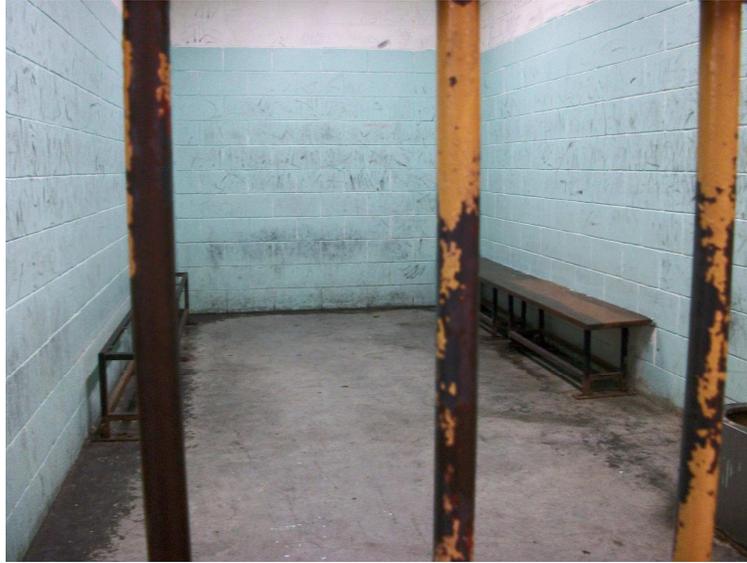
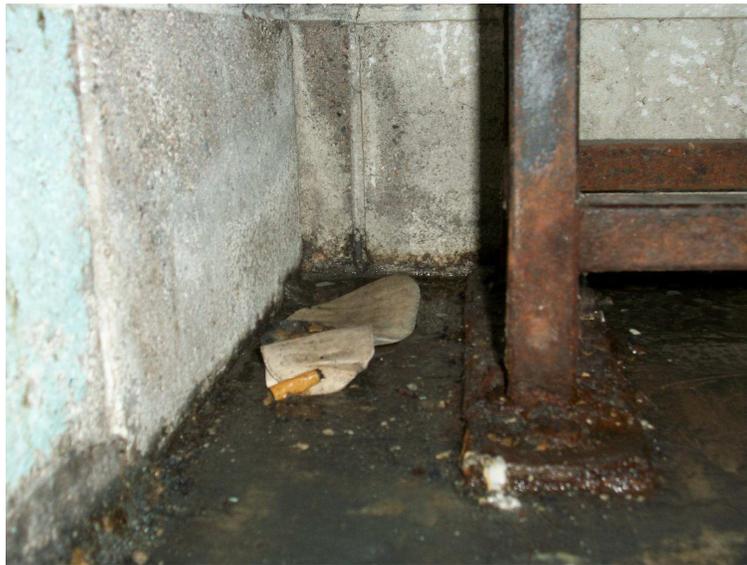
Fotos de las celdas

En relación al tamaño promedio de las celdas, este varía según sean las celdas denominadas colectivas o las restantes que no poseen identificación. Es así que todas las celdas señalizadas como colectivas -3, 4 y 5-, según lo constatado, miden aproximadamente de dos a tres m². En cuanto a las celdas identificadas solo como “celdas” -3 y 4-, su tamaño es de aproximadamente dos m²; al igual que las restantes del sector. Cabe aclarar que todas las celdas son de tipo colectivas, es decir que alojan más de una persona, pero por las dimensiones, las identificadas como colectivas alojarían más presos que las otras; aunque no se pudo constatar que exista un criterio en cuanto a la cantidad de detenidos que se alojan por celda, dado que muchas de ellas al momento del relevamiento se encontraban vacías.

En lo concerniente a las instalaciones observadas al interior de las celdas, todas las señalizadas como “celdas y celdas colectivas” poseen baño, el cual consiste en un inodoro y un lavatorio. Respecto a las condiciones de estos baños, se observó que todos ellos estaban en pésimas condiciones de higiene, tapados con desperdicios –como colillas de cigarrillos- y llenos de agua estancada. Asimismo, durante la inspección

realizada, en la celda 4 se visualizó un bidón de agua de diez litros, con un contenido en su interior, que aparentaba ser orina.

Por otra parte, en las celdas colectivas enumeradas 4 y 5 se visualizaron dos bancos fijos en cada una de ellas. No obstante ello, en ambas celdas había uno de los mencionados bancos que era solo la armadura de metal sin poseer el asiento propiamente dicho. En cuanto a la celda colectiva 3 la misma poseía solo un banco. Los retenes señalizados como celdas, no poseían mobiliario para sentarse, en el identificado con el número 3 se observó una marca en la pared como si en algún momento hubiera habido un banco. En cambio, la celda 4 tenía un desnivel que forma una especie de banco.

En lo que respecta a los cuatro retenes que no poseen identificación, los mismos no poseen ningún tipo de mobiliario, ni baños ni lugar alguno para sentarse; y algunas, a pesar de no poseer baño, despedían un fuerte olor a orina.

En cuanto a las condiciones de higiene, cabe destacar que todas se encontraban en pésimas condiciones. Los pisos estaban sucios con restos de desperdicios, agua y humedad. También se verificó la existencia de telarañas en los techos y las paredes sucias.

evidenciarse a través de las fotos del presente informe el deficiente mantenimiento del sector, la falta de higiene e insalubridad general encontrada. Las condiciones en las que se han constatado los baños de las celdas –por lo menos en aquellas que los contenían– son claramente inhumanas ya que, aunque sea poco tiempo el que los detenidos deban permanecer allí, no es aceptable hacerlo bajo esas condiciones. Además, se tomó conocimiento que algunas personas han tenido que permanecer en aquellas condiciones durante 7 u 8 horas aproximadamente.

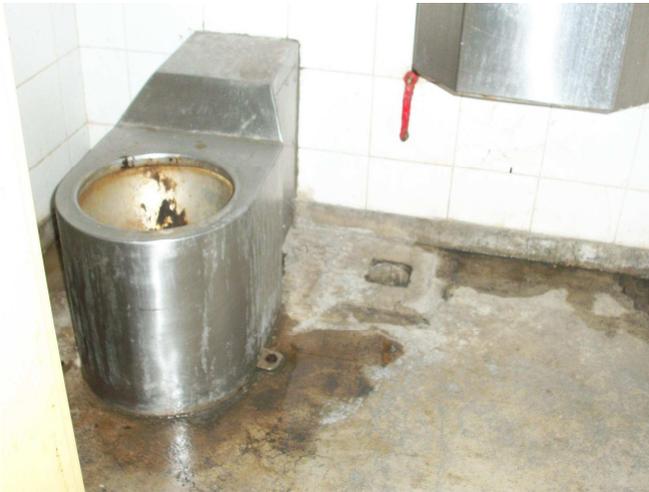
Baño

El espacio identificado en el sector principal como baño, sobre el cual se visualizó el cartel con la indicación “Uso exclusivo del personal”, cuenta con una pileta y un inodoro. Estas instalaciones, al igual que el resto, se percibieron sucias y tapadas con desperdicios. Las pésimas condiciones higiénicas tanto en los accesorios como en los pisos eran compatibles con fuertes olores que emanaban del lugar. En relación al cartel que hay en este baño que indica que solo para uso del personal penitenciario, se puede inferir que los presos que sean alojados en las celdas que no poseen baño en su interior; no tendrían la posibilidad de hacer uso de un baño mientras estuvieran allí alojados en caso que lo necesitaran. Quienes aguardaran en celdas colectivas con sanitarios, deberían hacerlo delante de la vista del resto de los detenidos.
